Commune : **DIJON**

Rivière : **L' Ouche**

## Centre hospitalier La Chartreuse, entrée du bâtiment ADMINISTRATION

**Code :** OUCHE\_S\_21231-20

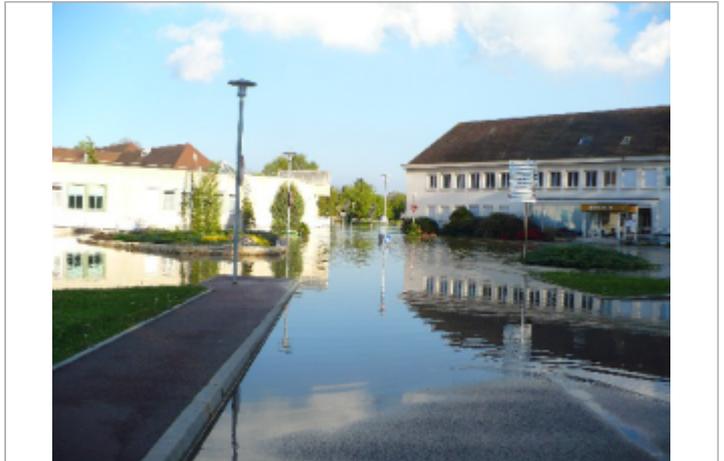
Photo du site - Auteur : Mme DEVALLEZ

Altitude calculée de l'eau : **240.411 m**

Nature du repère : **Laisse d'inondation**

**Commentaires :** Centre hospitalier La Chartreuse, entree du batiment ADMINISTRATION. Le niveau a presque atteint la bordure de la 3eme marche en partant du haut de l'escalier. Photo du 4 mai a 19h37 transmise par Mme DEVALLEZ.
