Commune : ECHENON

Rivière : L' Ouche

Amont du pont de la route des Maillys, en rive droite

Unité de gestion : Saône-Doubs**Code :** OUCHE_S_21239-12**Date de mise à jour :** 08/08/2016**Auteur :** gestionnaire_SCVigicrues

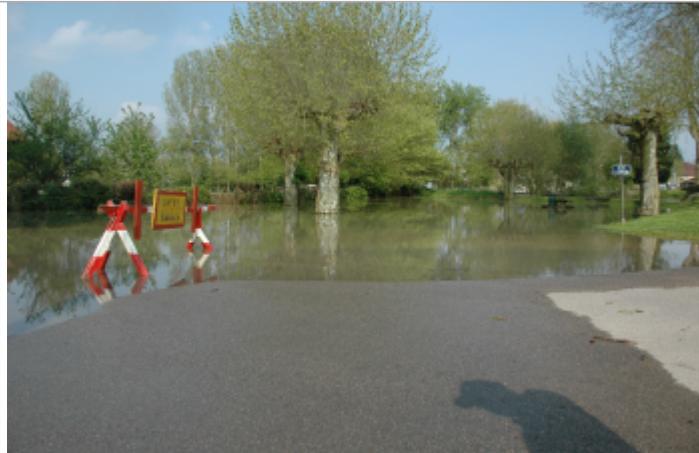
Photo du site - Auteur : Commune

Commentaires : Bancs de la table de pique-nique

**Mai 2013**Nature de l'inondation : **Débordement de cours d'eau**Altitude calculée de l'eau : **182.163 m**Nature du repère : **Laisse d'inondation****Commentaires :** Amont du pont de la route des Maillys en RD. Le niveau d'eau a presque atteint les bancs de la table de pique-nique. Photographie datee du 4 mai a 17h18 et fournie par la commune.
