| | Commune : ECHENON | Rivière : L' Ouche |
| Pont d'Echenon, route des Maillys | | |

Code : OUCHE_S_21239-13

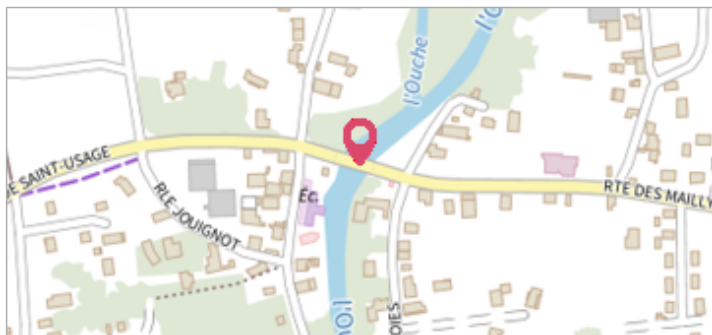
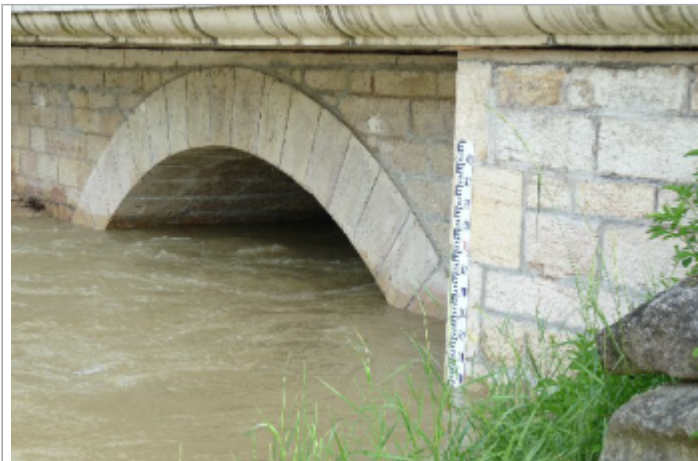
Photo du site - Auteur : M. DUROST.

Commentaires : Pont d'Echenon, rte des Maillys. Photo du niveau d'eau sur l'échelle limnimétrique prise le 5 mai à 07h38, fournie par M. DUROST. Niveau d'eau 2,38m. Autre photo transmise par la commune d'Echenon et prise le 4 mai à 17:43 : niveau d'eau identique.
