Commune : **TROUHANS****1 rue Malpertuis, coté rue d'Amont**Rivière : **L' Ouche****Commentaires :** Sur le mur à gauche du portail d'entrée de la propriété**1**

GÉNÉRAL**Unité de gestion :** Saône-Doubs**Code :** OUCHE_S_21645-5**Date de mise à jour :** 08/08/2016**Auteur :** gestionnaire_SCVigicrues

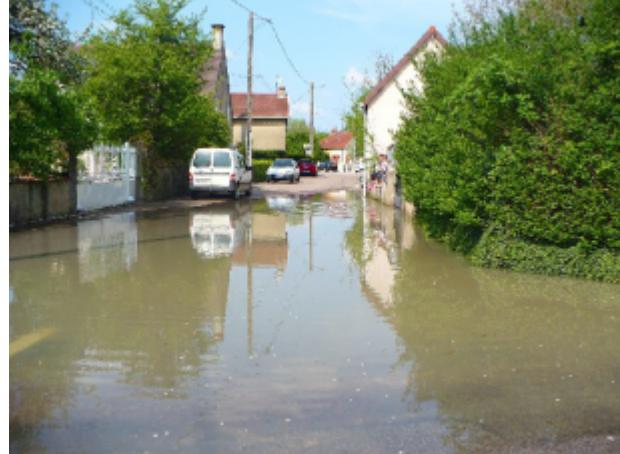
Photo du site - Auteur : Mme DEVALLEZ

**Mai 2013**Nature de l'inondation : **Débordement de cours d'eau**Altitude calculée de l'eau : **185.566 m**Nature du repère : **Laisse d'inondation****Commentaires :** 1 rue Malpertuis (cote rue d'Amont). Le niveau d'eau a atteint le bas du mur à gauche du portail d'entrée de la propriété. Photo datee du 5 mai a 16h22 et transmise par Mme DEVALLEZ.**GÉNÉRAL****Code :** OUCHE_R_21645-5_1**Date de mise à jour :****Auteur :**
