Commune : **VARANGES****24 route de Rouvres**Rivière : **L' Ouche****Commentaires :** Pierres situées dans la propriété, à gauche en entrant par le portail blanc**1**Repère(s) sur  
le site**GÉNÉRAL****Unité de gestion :** Saône-Doubs**Code :** OUCHE\_S\_21656-10**Date de mise à jour :** 08/08/2016**Auteur :** gestionnaire\_SCVigicrues

**GÉOLOCALISATION****Coordonnées WGS84 :** X: 5.19375200 / Y: 47.23448100**Coordonnées RGF93 (Lambert 93) :** X: 865950.6 / Y: 6683880.93**Coordonnées RGF93 (ETRS89) :** X: 5.193752 / Y: 47.234481**Code Hydro:** U13-0400**Rive de référence:** Droite

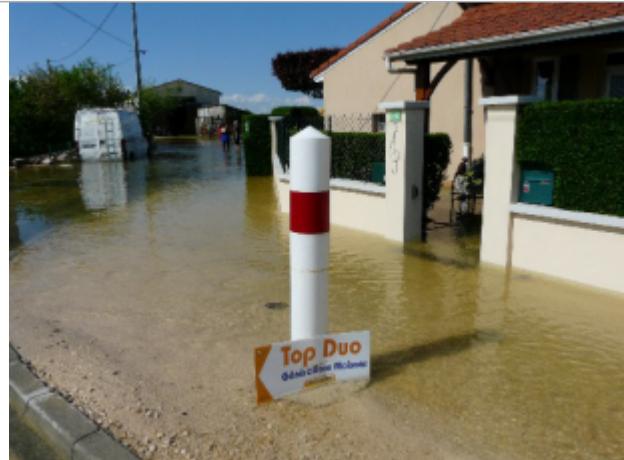
Photo du site - Auteur : Dynamique hydro

**Mai 2013**Nature de l'inondation : **Débordement de cours d'eau**Altitude calculée de l'eau : **199.719 m**Nature du repère : **Laisse d'inondation****Commentaires :** 24 route de Rouvres. Le niveau d'eau a atteint le sommet des pierres situées dans la propriété, juste à gauche en entrant par le petit portail blanc. Photographie datée du 5 mai 16h09 transmise par M. DUROST.**GÉNÉRAL****Code :** OUCHE\_R\_21656-10\_1**Date de mise à jour :****Auteur :**
