Commune : <b>VARANGES</b>	Rivière : <b>L' Ouche</b>
<b>Route de Rouvres, pont du Charchot</b>		
<b>Commentaires :</b> En amont, entre la 5ème et la 6ème barrière	<b>1</b> Repère(s) sur le site

**Code :** OUCHE\_S\_21656-11

<b>Mai 2013</b>	<b>Altitude calculée de l'eau : 198.273 m</b>
<b>Nature de l'inondation :</b> Débordement de cours d'eau		<b>Nature du repère :</b> Laisse d'inondation

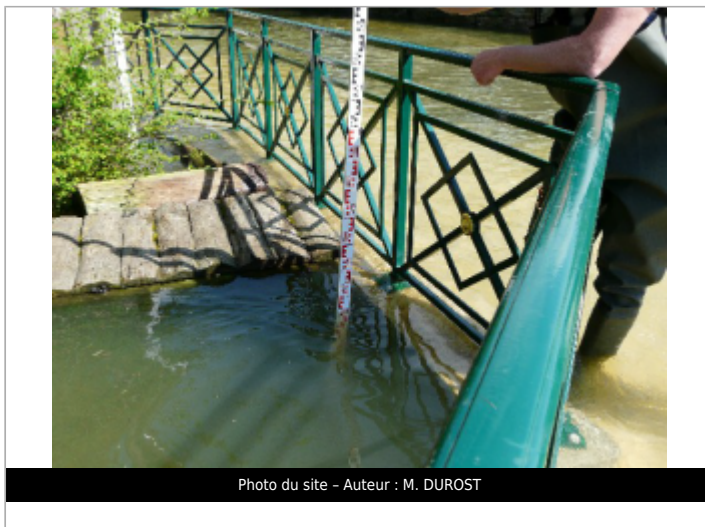
**Commentaires :** Route de Rouvres, pont du Charchot. Niveau d'eau mesure par le SMEABOA en amont du pont entre la 5ème et la 6ème barrière en partant de celle en RG. Photographie datée du 5 mai à 16h05 et fournie par M. DUROST.
