Commune : **VARANGES****20 route de Rouvres**Rivière : **L' Ouche**

**GÉNÉRAL****Unité de gestion** : Saône-Doubs

Code : OUCHE\_S\_21656-12

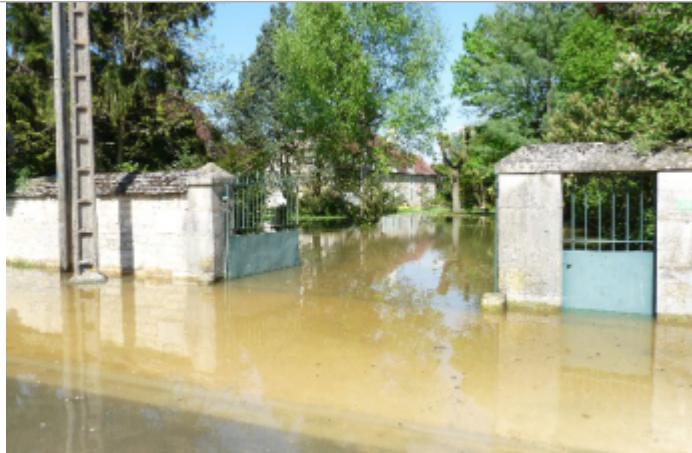
Photo du site - Auteur : M. DUROST

Commentaires : Rangée de pierres en bas du mur

**Mai 2013**Nature de l'inondation : **Débordement de cours d'eau**Altitude calculée de l'eau : **199.718 m**Nature du repère : **Laisse d'inondation****Commentaires** : 20 route de Rouvres. Rangee de pierres en bas du mur, le niveau d'eau a atteint le sommet de la 2nd pierre a gauche du portail. Photographie datee du 5 mai a 15h05 et fournie par M. DUROST.**GÉNÉRAL**
