Commune : **VARANGES**Rivière : **L' Ouche****24 rue du Souris****Commentaires** : Mur à gauche du portail**1**

GÉNÉRAL**Unité de gestion** : Saône-Doubs**Code** : OUCHE_S_21656-14**Date de mise à jour** : 08/08/2016**Auteur** : gestionnaire_SCVigicruces

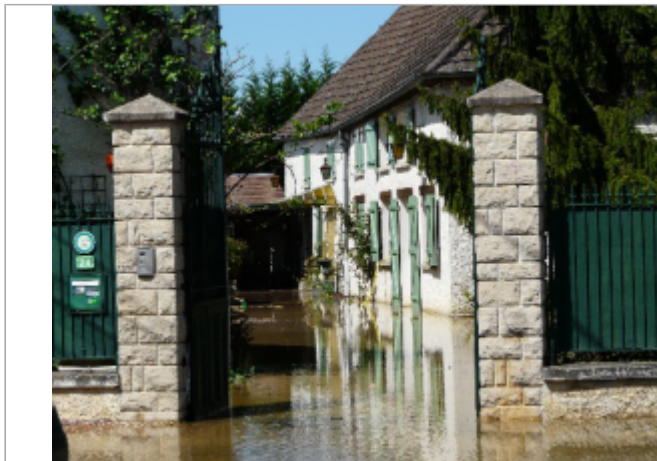
Photo du site - Auteur : M. DUROST

Nature de l'inondation : **Débordement de cours d'eau**Altitude calculée de l'eau : **199.451 m**Nature du repère : **Laisse d'inondation****Commentaires** : 24 rue du Souris, mur a gauche du portail. Le niveau d'eau a atteint le coin du mur, cote portail. Photographie datee du 5 mai a 15h04 et fournie par M. DUROST.**GÉNÉRAL****Code** : OUCHE_R_21656-14_1**Date de mise à jour** :**Auteur** :
