Commune : **VARANGES**Rivière : **L' Ouche****22 rue du Souris****Commentaires** : Mur à gauche du portail d'entrée de la propriété**1**

**GÉNÉRAL****Unité de gestion** : Saône-Doubs**Code** : OUCHE\_S\_21656-15**Date de mise à jour** : 08/08/2016**Auteur** : gestionnaire\_SCVigicruces

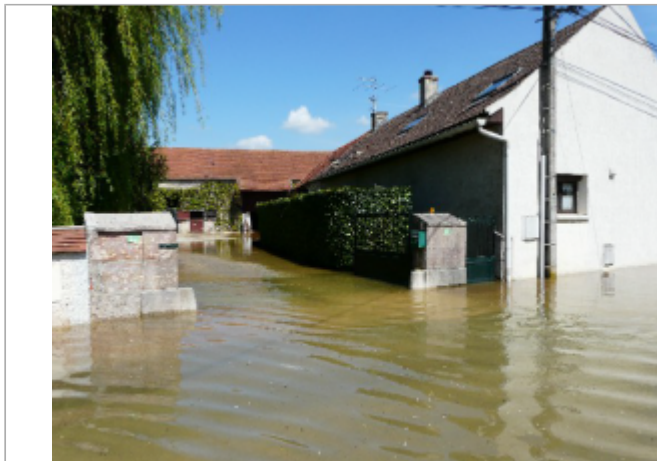
Photo du site - Auteur : M. DUROST

**Mai 2013**Nature de l'inondation : **Débordement de cours d'eau**Altitude calculée de l'eau : **199.461 m**Nature du repère : **Laisse d'inondation****Commentaires** : 22 rue du Souris, mur a gauche du portail d'entree de la propriete. Rangee de pierres en bas du mur, le niveau d'eau a atteint la zone alteree de la 2eme grosse pierre a gauche du portail. Photographie datee du 5 mai a 15h et fournie par M. DUROST.**GÉNÉRAL****Code** : OUCHE\_R\_21656-15\_1**Date de mise à jour** :**Auteur** :
