Commune : **VARANGES****22 rue du Souris**Rivière : **L' Ouche**

**GÉNÉRAL****Unité de gestion :** Saône-Doubs**Code :** OUCHE\_S\_21656-15**Date de mise à jour :** 08/08/2016**Auteur :** gestionnaire\_SCVigicrues

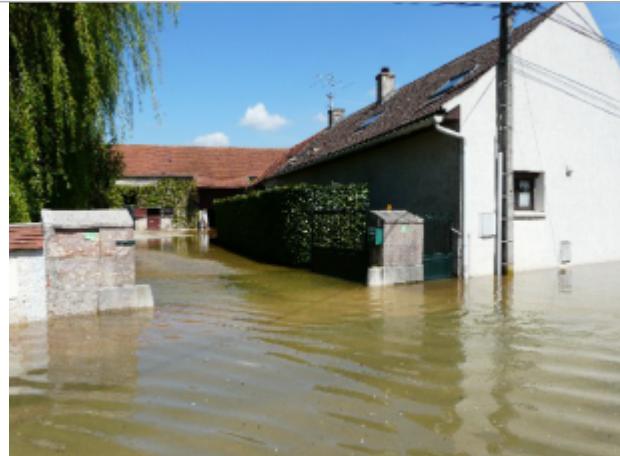
Photo du site - Auteur : M. DUROST

Commentaires : Mur à gauche du portail d'entrée de la propriété

**Mai 2013**Nature de l'inondation : **Débordement de cours d'eau**Altitude calculée de l'eau : **199.461 m**Nature du repère : **Laisse d'inondation****Commentaires :** 22 rue du Souris, mur a gauche du portail d'entrée de la propriété. Rangee de pierres en bas du mur, le niveau d'eau a atteint la zone alteree de la 2eme grosse pierre a gauche du portail. Photographie datee du 5 mai a 15h et fournie par M. DUROST.**GÉNÉRAL****Code :** OUCHE\_R\_21656-15\_1**Date de mise à jour :****Auteur :**
