Commune : **VARANGES**

## Pont de la route de Genlis

Rivière : **L' Ouche**

**GÉNÉRAL****Unité de gestion :** Saône-Doubs**Code :** OUCHE\_S\_21656-20**Date de mise à jour :** 08/08/2016**Auteur :** gestionnaire\_SCVigicrues

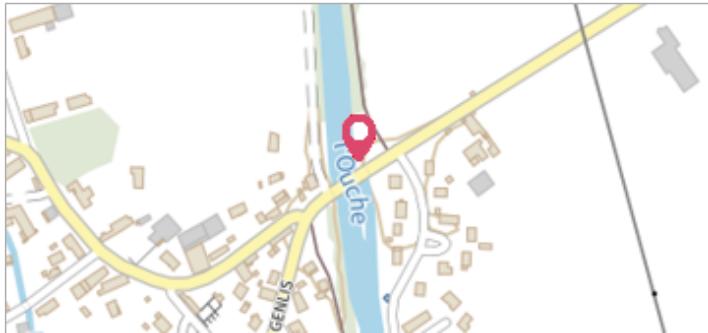
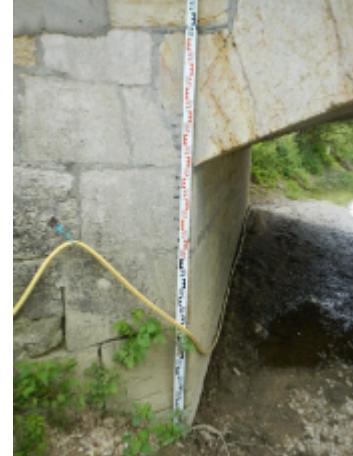
Photo du site - Auteur : Dynamique hydro

Commentaires : Sur la culée amont

**Mai 2013**Nature de l'inondation : **Débordement de cours d'eau**Altitude calculée de l'eau : **198.794 m**Nature du repère : **Laisse d'inondation****Commentaires :** Pont de la route de Genlis. La laisse de crue se situe sur la culée amont. Il s'agit d'une marque réalisée pendant la crue (commentaire maire).**GÉNÉRAL****Code :** OUCHE\_R\_21656-20\_1**Date de mise à jour :****Auteur :**

**MARQUE****Maximum de l'inondation :** Non renseigné**Visibilité :** Non**État du repère :** Disparu**Pérennité :** Aucune**Repère calculé :** Non renseigné**PHEC :** Non renseigné**SOURCE DE REPÉRAGE : REX TERRAIN SUITE À LA CRUE DE 2013 SUR L'OUCHE - 27/06/2013****Type de repérage :** Campagne de terrain post-inondation  
**Organisme :** Dynamique Hydro**CAMPAGNE GÉOMÈTRE****Méthode :** Cheminement topographique**Organisme :** Cabinet SCHALLER-ROTH-SIMLER**Commentaires sur le niveling :** Niveau numérique Leica DNA 03**Référence nivellee :** Marque d'inondation**Système altimétrique :** NGF IGN 1969 (système normal)**Altitude de la référence (en m) :** 198.794 m**Altitude calculée de l'eau (en m) :** 198.794
