Commune : **VARANGES**Rivière : **L' Ouche****Route de Genlis, au croisement entre la rue du Lavoir et l'impasse du Canal****Commentaires** : Terre-plein central**1** Repère(s) sur le site**GÉNÉRAL****Unité de gestion** : Saône-Doubs**Code** : OUCHE_S_21656-27**Date de mise à jour** : 08/08/2016**Auteur** : gestionnaire_SCVigicruces

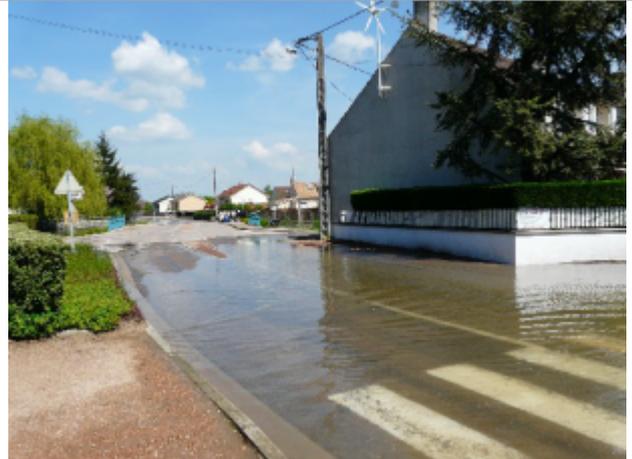
Photo du site - Auteur : M. DUROST

**Mai 2013**Nature de l'inondation : **Débordement de cours d'eau**Altitude calculée de l'eau : **199.245 m**Nature du repère : **Laisse d'inondation****Commentaires** : Route de Genlis au croisement de la rue du lavoir et de l'impasse du Canal. Terre-plein central route de Genlis, le niveau d'eau a atteint le sommet ouest du trottoir. Photographie datée du 5 mai à 15h40 et fournie par M. DUROST.**GÉNÉRAL****Code** : OUCHE_R_21656-27_1**Date de mise à jour** :**Auteur** :
