Commune : **DIJON**Rivière : **L' Ouche****Centre hospitalier La Chartreuse, entrée du bâtiment ADMINISTRATION****1**Repère(s) sur
le site**GÉNÉRAL****Unité de gestion :** Saône-Doubs**Code :** OUCHE_S_21231-20**Date de mise à jour :** 08/08/2016**Auteur :** gestionnaire_SCVigicrues

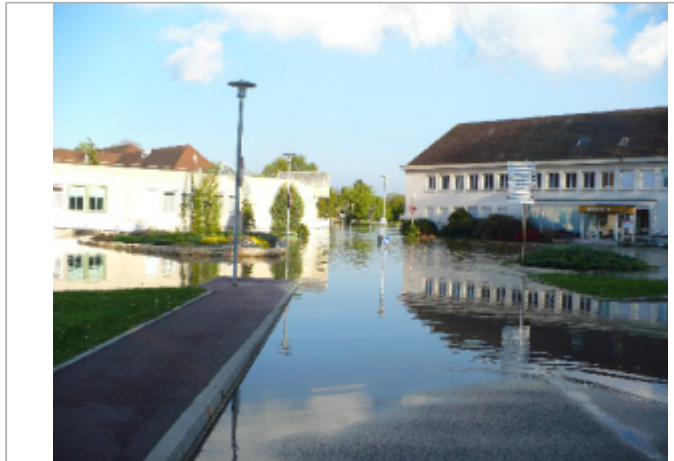
Photo du site - Auteur : Mme DEVALLEZ

**Mai 2013**Nature de l'inondation : **Débordement de cours d'eau**Altitude calculée de l'eau : **240.411 m**Nature du repère : **Laisse d'inondation****Commentaires :** Centre hospitalier La Chartreuse, entree du batiment ADMINISTRATION. Le niveau a presque atteint la bordure de la 3eme marche en partant du haut de l'escalier. Photo du 4 mai a 19h37 transmise par Mme DEVALLEZ.**GÉNÉRAL****Code :** OUCHE_R_21231-20_1**Date de mise à jour :****Auteur :**
