Commune : **ECHENON**Rivière : **L' Ouche**

## Amont du pont de la route des Maillys, en rive droite

**Unité de gestion :** Saône-Doubs**Code :** OUCHE\_S\_21239-12**Date de mise à jour :** 08/08/2016**Auteur :** gestionnaire\_SCVigicrues

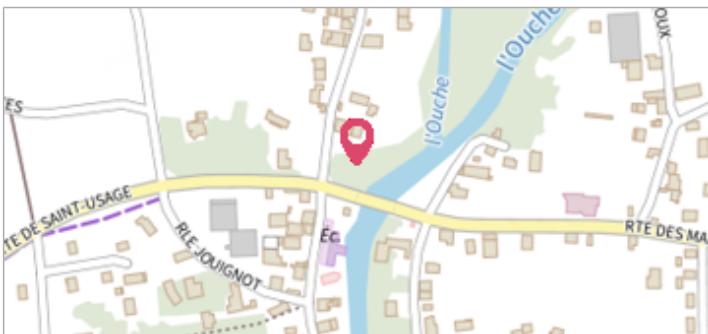
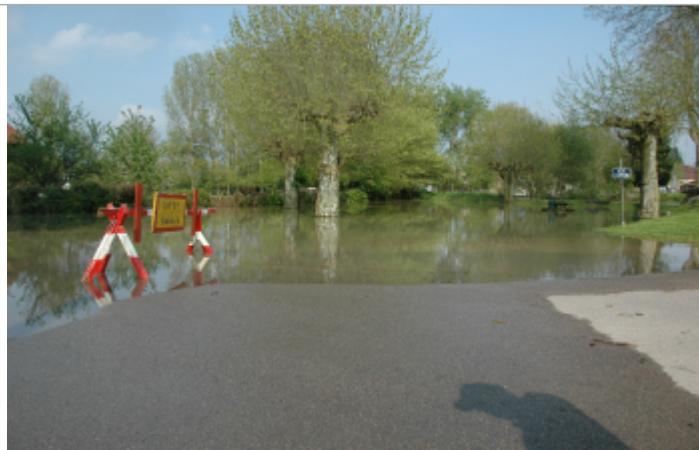
Photo du site - Auteur : Commune

Commentaires : Bancs de la table de pique-nique

**Mai 2013**Nature de l'inondation : **Débordement de cours d'eau**Altitude calculée de l'eau : **182.163 m**Nature du repère : **Laisse d'inondation****Commentaires :** Amont du pont de la route des Maillys en RD. Le niveau d'eau a presque atteint les bancs de la table de pique-nique. Photographie datee du 4 mai a 17h18 et fournie par la commune.
