Commune : **FLEUREY-SUR-OUCHE**Rivière : **L' Ouche****Rue du Lavoir****Commentaires** : Piquets du grillage de la maison de retraite**1**

**GÉNÉRAL****Unité de gestion** : Saône-Doubs**Code** : OUCHE\_S\_21273-23**Date de mise à jour** : 08/08/2016**Auteur** : gestionnaire\_SCVigicrues

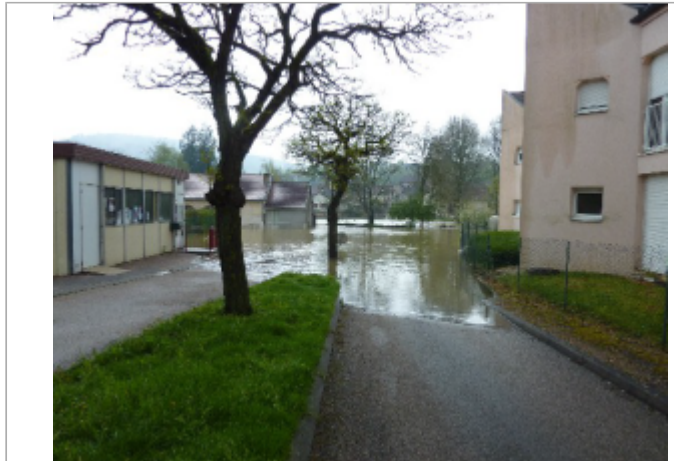
Photo du site - Auteur : Mme DEVALLEZ

**Mai 2013**Altitude calculée de l'eau : **270.464 m**Nature de l'inondation : **Débordement de cours d'eau**Nature du repère : **Laisse d'inondation****Commentaires** : L'Ouche inonde la route qui se situe entre la maison de retraite et l'école, le niveau atteint est identifiable en comptant les piquets du grillage de la maison de retraite. Photo du 4 mai à 6h13 transmise par Mme DEVALLEZ.**GÉNÉRAL****Code** : OUCHE\_R\_21273-23\_1**Date de mise à jour** :**Auteur** :
