Commune : **TROUHANS**Rivière : **L' Ouche**

## Place de la Mairie de Trouhans

### GÉNÉRAL

### SOURCE DE REPÉRAGE : REX TERRAIN SUITE À LA CRUE DE 2013 SUR L'OUCHÉ - 27/06/2013

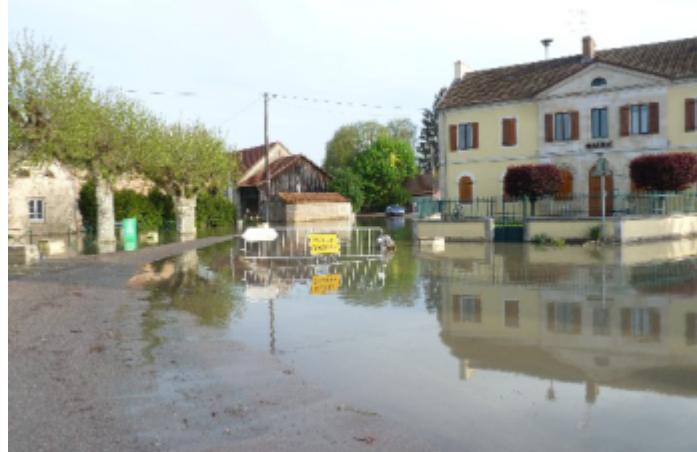
Photo du site - Auteur : M. DUROST

**Commentaires :** Première rangée de pierre du muret, à gauche du portail d'entrée**1**

**Mai 2013**Nature de l'inondation : **Débordement de cours d'eau**Altitude calculée de l'eau : **185.493 m**Nature du repère : **Laisse d'inondation****Commentaires :** Mairie de Trouhans. Le niveau d'eau a atteint le haut de la première rangée de pierre du muret à gauche du portail d'entrée. Photo du 5 mai à 7h25 transmise par M. DUROST.
