Commune : **VARANGES****20 route de Rouvres**Rivière : **L' Ouche**

**GÉNÉRAL****Unité de gestion :** Saône-Doubs**Code :** OUCHE\_S\_21656-12**Date de mise à jour :** 08/08/2016**Auteur :** gestionnaire\_SCVigicrues

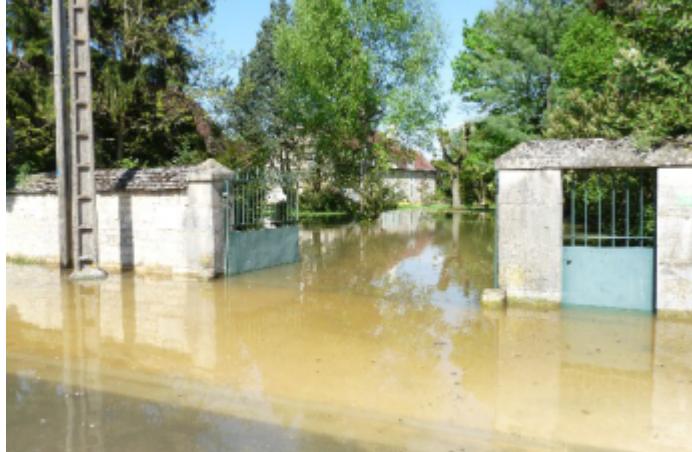
Photo du site - Auteur : M. DUROST

Commentaires : Rangée de pierres en bas du mur

**Mai 2013**Nature de l'inondation : **Débordement de cours d'eau**Altitude calculée de l'eau : **199.718 m**Nature du repère : **Laisse d'inondation****Commentaires :** 20 route de Rouvres. Rangee de pierres en bas du mur, le niveau d'eau a atteint le sommet de la 2nd pierre a gauche du portail. Photographie datee du 5 mai a 15h05 et fournie par M. DUROST.**GÉNÉRAL****Code :** OUCHE\_R\_21656-12\_1**Date de mise à jour :****Auteur :**
