Commune : **VARANGES**

Rivière : **L' Ouche**

## Croisement entre l'impasse des Acacias et la route de Rouvres

**Code :** OUCHE\_S\_21656-13

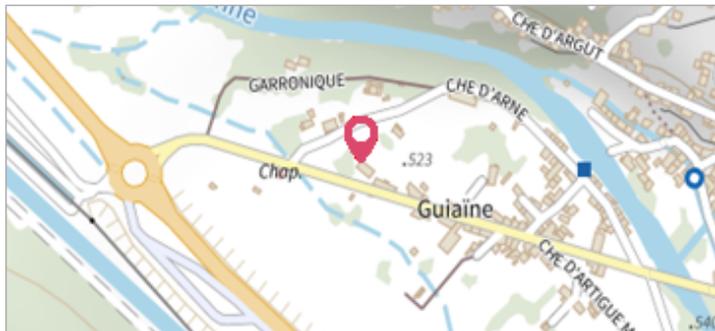
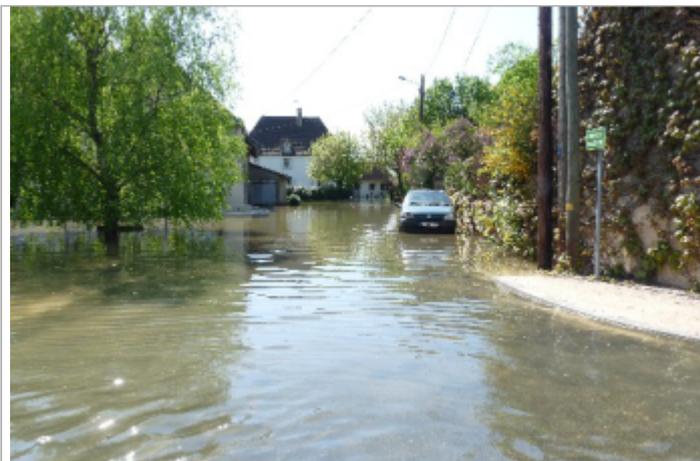
Photo du site - Auteur : M. DUROST

**Commentaires :** Croisement de l'impasse des Acacias et de la route de Rouvres. Le niveau d'eau a atteint le pied des poteaux de réseau électrique. Photographie datée du 5 mai à 15h04 et fournie par M. DUROST.
