Commune : **VARANGES****22 rue du Souris**Rivière : **L' Ouche**

GÉNÉRAL**Unité de gestion :** Saône-Doubs**Code :** OUCHE_S_21656-15**Date de mise à jour :** 08/08/2016**Auteur :** gestionnaire_SCVigicrues

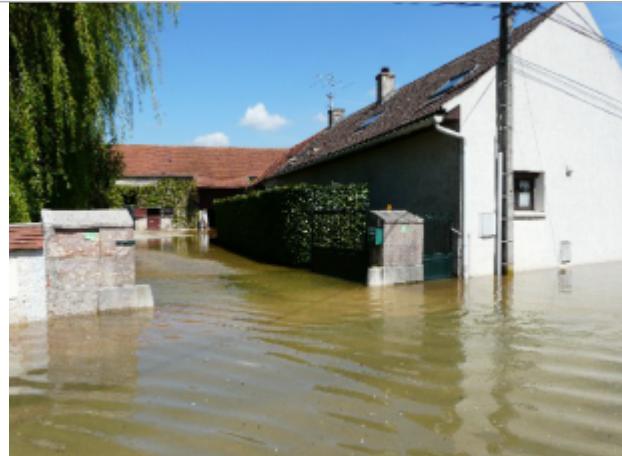
Photo du site - Auteur : M. DUROST

Commentaires : Mur à gauche du portail d'entrée de la propriété

**Mai 2013**Nature de l'inondation : **Débordement de cours d'eau**Altitude calculée de l'eau : **199.461 m**Nature du repère : **Laisse d'inondation****Commentaires :** 22 rue du Souris, mur a gauche du portail d'entrée de la propriété. Rangee de pierres en bas du mur, le niveau d'eau a atteint la zone alteree de la 2eme grosse pierre a gauche du portail. Photographie datee du 5 mai a 15h et fournie par M. DUROST.**GÉNÉRAL****Code :** OUCHE_R_21656-15_1**Date de mise à jour :****Auteur :**
