Commune : **VARANGES**Rivière : **L' Ouche****22 rue du Souris****Commentaires** : Mur à gauche du portail d'entrée de la propriété**1** Repère(s) sur le site**GÉNÉRAL****Unité de gestion** : Saône-Doubs**Code** : OUCHE\_S\_21656-15**Date de mise à jour** : 08/08/2016**Auteur** : gestionnaire\_SCVigicruces

**GÉOLOCALISATION****Coordonnées WGS84** : X: 5.19067500 / Y: 47.23171700**Coordonnées RGF93 (Lambert 93)** X: 865726.41 / Y: 6683567.57**Coordonnées RGF93 (ETRS89)** : X: 5.190675 / Y: 47.231717**Code Hydro**: U13-0400**Rive de référence**: Droite**Mai 2013**

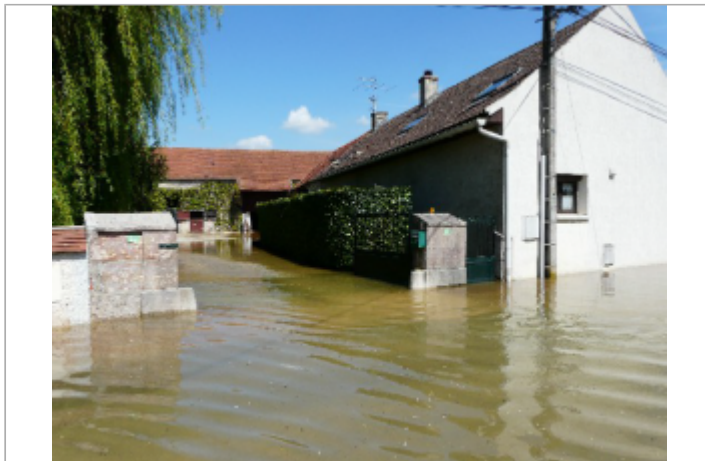
Photo du site - Auteur : M. DUROST

Nature de l'inondation : **Débordement de cours d'eau**Altitude calculée de l'eau : **199.461 m**Nature du repère : **Laisse d'inondation****Commentaires** : 22 rue du Souris, mur a gauche du portail d'entree de la propriete. Rangee de pierres en bas du mur, le niveau d'eau a atteint la zone alteree de la 2eme grosse pierre a gauche du portail. Photographie datee du 5 mai a 15h et fournie par M. DUROST.**GÉNÉRAL****Code** : OUCHE\_R\_21656-15\_1**Date de mise à jour** :**Auteur** :
