Commune : **VARANGES**Rivière : **L' Ouche**

## Impasse située face à l'église de Varanges

**1** Repère(s) sur le site**GÉNÉRAL****Unité de gestion :** Saône-Doubs**Code :** OUCHE\_S\_21656-23**Date de mise à jour :** 08/08/2016**Auteur :** gestionnaire\_SCVigicrues

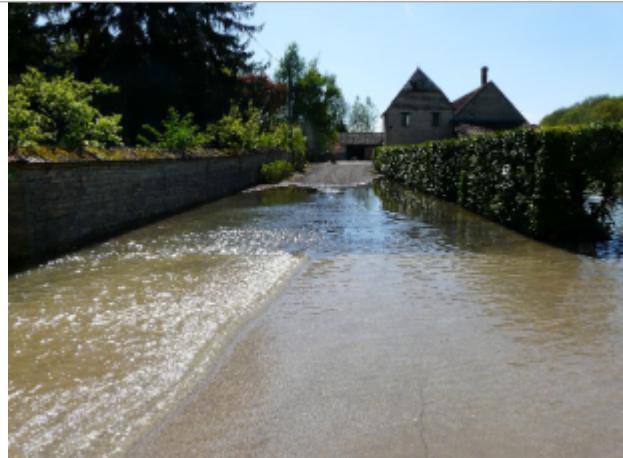
Photo du site - Auteur : M. DUROST

**Mai 2013**Nature de l'inondation : **Débordement de cours d'eau**Altitude calculée de l'eau : **199.349 m**Nature du repère : **Laisse d'inondation****Commentaires :** Impasse située face à l'église de Varanges. L'eau arrivait au niveau du massif d'hortensias situé à gauche de la rue le long du mur. Photographie datée du 5 mai à 15h26 et fournie par M. DUROST.**GÉNÉRAL****Code :** OUCHE\_R\_21656-23\_1**Date de mise à jour :****Auteur :**
