Commune : **VARANGES**Rivière : **L' Ouche****Propriété privée située au 5 rue du Souris****Commentaires :** Sur l'escalier situé à l'entrée du bâtiment**1** Repère(s) sur le site**GÉNÉRAL****Unité de gestion :** Saône-Doubs**Code :** OUCHE_S_21656-26**Date de mise à jour :** 08/08/2016**Auteur :** gestionnaire_SCVigicru

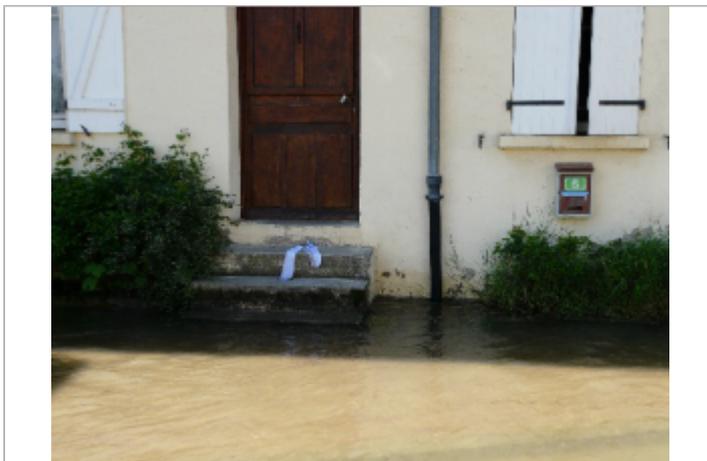
Photo du site - Auteur : M. DUROST

**Mai 2013**Nature de l'inondation : **Débordement de cours d'eau**Altitude calculée de l'eau : **199.311 m**Nature du repère : **Photographie****Commentaires :** Propriete privee situee au 5 rue du Souris. Photo de l'escalier situe a l'entree du batiment datee 05/05/2013 a 15h30. Elle a ete fournie par M. DUROST. L'eau a atteint le raz de la 1ere marche (marche du bas).**GÉNÉRAL****Code :** OUCHE_R_21656-26_1**Date de mise à jour :****Auteur :**
