Commune : **VARANGES**Rivière : **L' Ouche****5 route de Genlis, sur la terrasse en face de l'escalier****1** Repère(s) sur le site**GÉNÉRAL**

Code : OUCHE\_S\_21656-28

Code : OUCHE\_R\_21656-28\_1

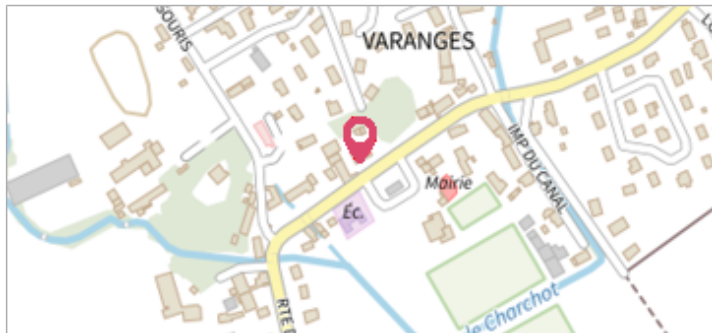
**Mai 2013**Nature de l'inondation : **Débordement de cours d'eau**Altitude calculée de l'eau : **199.26 m**Nature du repère : **Laisse d'inondation****Commentaires** : 5 route de Genlis. Le niveau d'eau a atteint le coin de la terrasse, juste en face de l'escalier. Photographie datée du 5 mai à 15h36 et fournie par M. DUROST.**GÉNÉRAL**
