Commune : **VARANGES**Rivière : **L' Ouche**

## 5 route de Genlis, sur la terrasse en face de l'escalier

**1** Repère(s) sur le site**GÉNÉRAL****Unité de gestion :** Saône-Doubs**Code :** OUCHE\_S\_21656-28**Date de mise à jour :** 26/03/2020**Auteur :** gestionnaire\_SCVigicrues

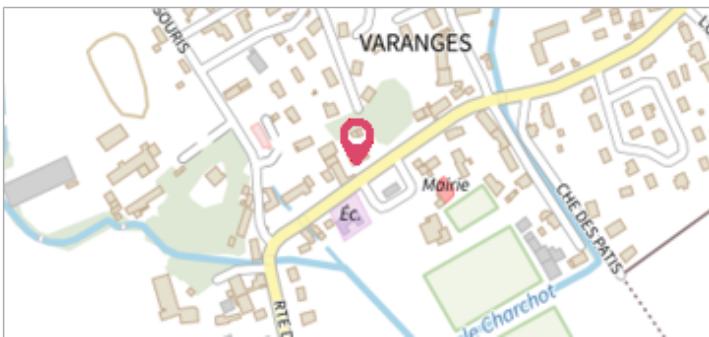
**Mai 2013**Nature de l'inondation : **Débordement de cours d'eau**Altitude calculée de l'eau : **199.26 m**Nature du repère : **Laisse d'inondation****Commentaires :** 5 route de Genlis. Le niveau d'eau a atteint le coin de la terrasse, juste en face de l'escalier. Photographie datee du 5 mai a 15h36 et fournie par M. DUROST.**GÉNÉRAL****Code :** OUCHE\_R\_21656-28\_1**Date de mise à jour :****Auteur :**

**MARQUE****Maximum de l'inondation :** Non renseigné**Visibilité :** Non**État du repère :** Disparu**Pérennité :** Aucune**Repère calculé :** Non renseigné**PHEC :** Non renseigné**SOURCE DE REPÉRAGE : REX TERRAIN SUITE À LA CRUE DE 2013 SUR L'OUCHE - 27/06/2013****Type de repérage :** Campagne de terrain post-inondation**Organisme :** Dynamique Hydro**CAMPAGNE GÉOMÈTRE****Méthode :** Cheminement topographique**Organisme :** Cabinet SCHALLER-ROTH-SIMLER**Commentaires sur le nivelllement :** Niveau numérique Leica DNA 03**Référence nivellée :** Marque d'inondation**Système altimétrique :** NGF IGN 1969 (système normal)**Altitude de la référence (en m) :** 199.260 m**Altitude calculée de l'eau (en m) :** 199.26 m
