Commune : **VARANGES**Rivière : **L' Ouche****Croisement entre la route de Longecourt et la rue du Moulin****Commentaires** : Bordure du trottoir**1**

**GÉNÉRAL****Unité de gestion** : Saône-Doubs**Code** : OUCHE\_S\_21656-30**Date de mise à jour** : 08/08/2016**Auteur** : Gestionnaire\_SCHAPI

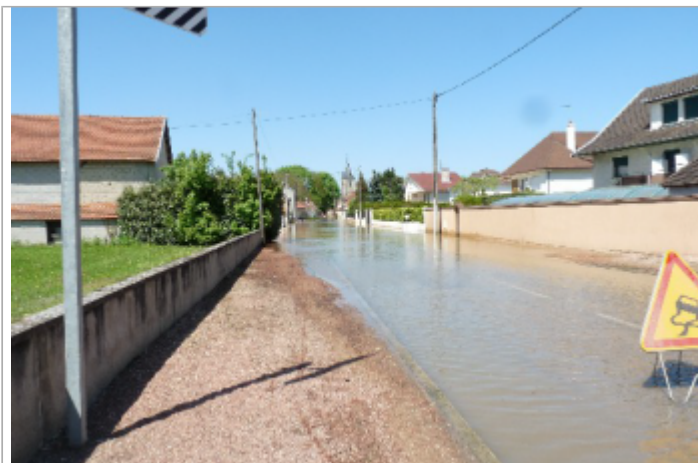
Photo du site - Auteur : Dynamique hydro

**Mai 2013**Nature de l'inondation : **Débordement de cours d'eau**Altitude calculée de l'eau : **199.179 m**Nature du repère : **Laisse d'inondation****Commentaires** : Croisement de la route de Longecourt et de la rue du Moulin. Le niveau d'eau a atteint le haut de la bordure du trottoir juste en face du panneau-miroir place face à l'intersection. Photographie datée du 5 mai à 13h31 transmise par M. DUROST.**GÉNÉRAL****Code** : OUCHE\_R\_21656-30\_1**Date de mise à jour** :**Auteur** : Gestionnaire\_SCHAPI
