Commune : BORDERES-LOURON

Rivière : La Neste du Louron

Place de l'église et pont aval.

Code : GTL_S_1002

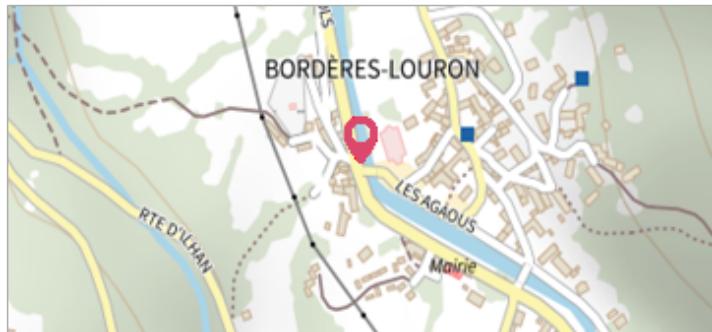
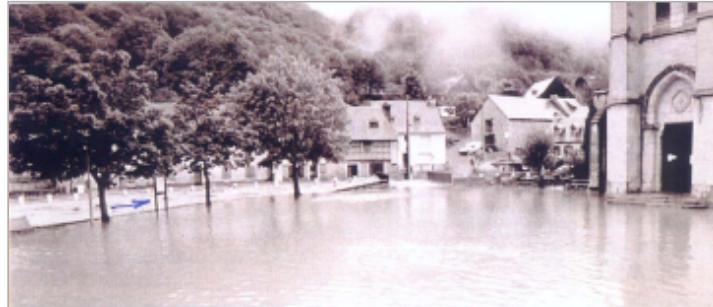
Photo du recensement d'origine. auteur photo : DIREN Midi-Pyrénées

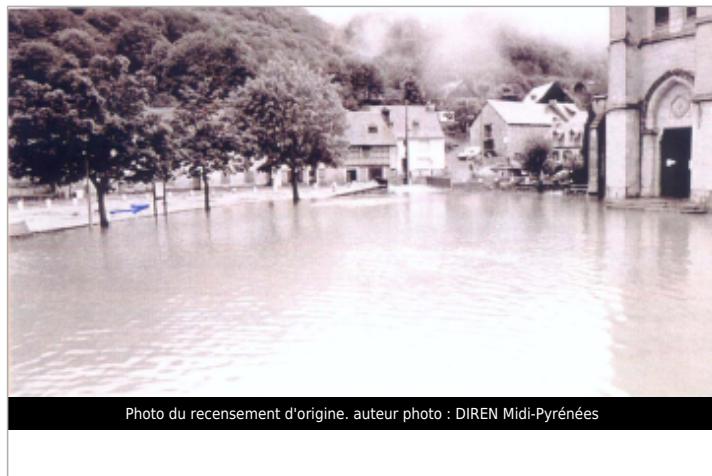
Commentaires : Photographie1: la place de l'église vers 8h. Vue vers l'aval. On perçoit le pont aval du village au centre de la photo. Remarquable est la différence entre le calme de l'inondation sur la place et le torrentiel dans le chenal à gauche. Photographie2: le pont aval (vue vers l'aval) fait obstacle aux écoulement torrentiels du lit mineur - surtout sur son côté rive gauche - à cause du coude marqué de la Neste du Louron. La RD 368 - à gauche - est submergée sous 0 - 30 à 0 - 50 m d'eaux calmes - s'agissant d'un remous ou remontée par l'aval - au-delà du parapet. Source: Y. Salle - publié par "l'Ecrivain public" - Agen.

Photo du recensement d'origine. auteur photo : DIREN Midi-Pyrénées
