Commune : BORDERES-LOURON

Rivière : La Neste du Louron

Le pont en aval de Bordères-Louron.

Unité de gestion : Garonne-Tarn-Lot**Code :** GTL_S_1003**Date de mise à jour :** 11/01/2018**Auteur :** SPC GTL

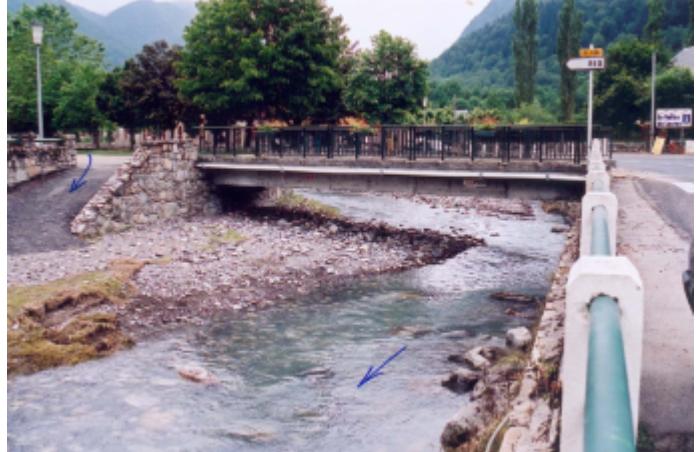
Photo du recensement d'origine. auteur photo : DIREN Midi-Pyrénées

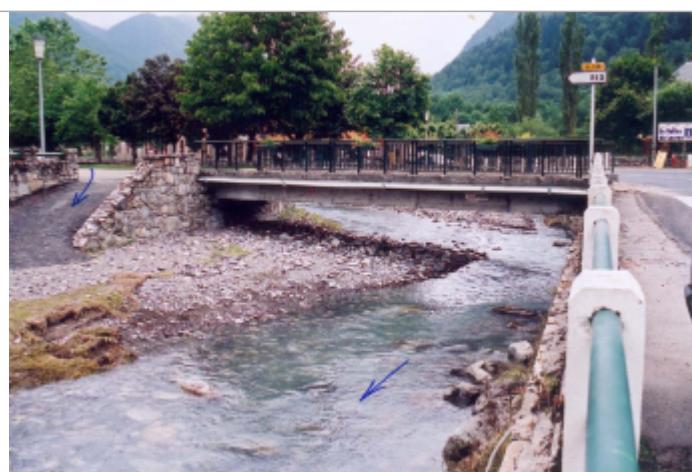
Commentaires : Vue vers l'amont. Le pont présente un tirant d'air manifestement sous-dimensionné - d'autant qu'il survient après un coude de la Neste. De surcroît - un engravement s'est constitué sous le pont - limitant le passage des eaux à 1 - 90m au centre du chenal et à moins de 1 - 60m sur le côté droit (par rapport à l'axe de la rivière). La crue du 5 juillet a débordé des deux côtés du pont - en plus de l'inondation venant de l'amont et circulant tout au long du boulevard de rive droite - et qui s'est partiellement déversée par la rampe inclinée située à gauche de la photographie.
Source: F. Gazelle.

Photo du recensement d'origine. auteur photo : DIREN Midi-Pyrénées
