Commune : **BORDERES-LOURON**

Rivière : **La Neste du Louron**

Le pont en aval de Bordères-Louron.

Code : GTL_S_1003

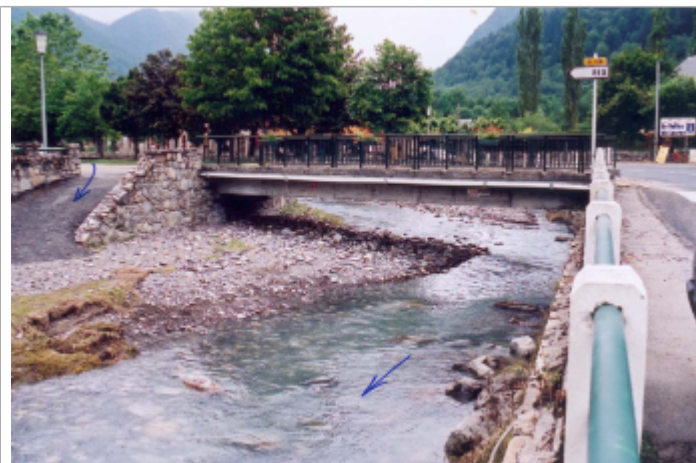
Photo du recensement d'origine. auteur photo : DIREN Midi-Pyrénées

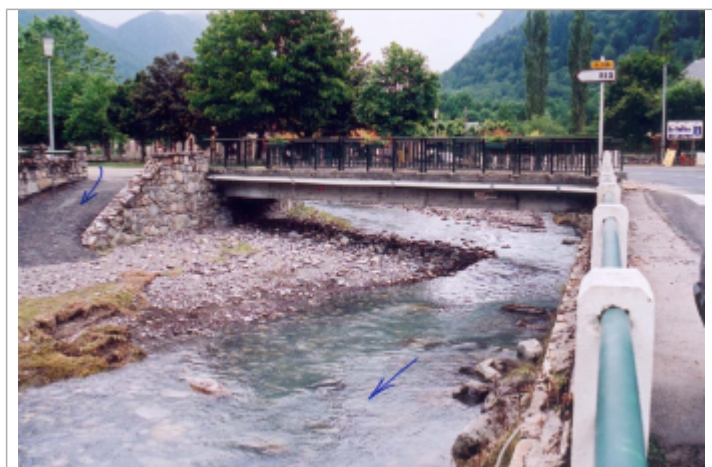
Commentaires : Vue vers l'amont. Le pont présente un tirant d'air manifestement sous-dimensionné - d'autant qu'il survient après un coude de la Neste. De surcroît - un engrèvement s'est constitué sous le pont - limitant le passage des eaux à 1 - 90m au centre du chenal et à moins de 1 - 60m sur le côté droit (par rapport à l'axe de la rivière). La crue du 5 juillet a débordé des deux côtés du pont - en plus de l'inondation venant de l'amont et circulant tout au long du boulevard de rive droite - et qui s'est partiellement déversée par la rampe inclinée située à gauche de la photographie. Source: F. Gazelle.

Photo du recensement d'origine. auteur photo : DIREN Midi-Pyrénées
