Commune : **BORDERES-LOURON**

Rivière : **La Neste du Louron**

à 10m du pont de la D 114

Laisse d'inondation

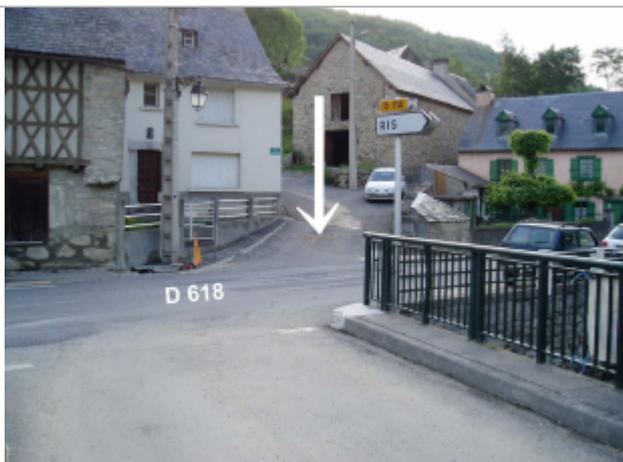
Laisse d'inondation

Commentaires : Vue depuis le pont de la D 114 sur la rive gauche. La crue a déposé une laisse dans une rue menant à la D 618. La laisse permet d'évaluer la hauteur de submersion sur la route départementale à une trentaine de centimètres. La maison figurant à droite sur

Maximum de l'inondation : Oui
Visibilité : Non **État du repère :** Disparu
Pérennité : Aucune **Repère calculé :** Non
PHEC : Non
