Commune : **BORDERES-LOURON** | Rivière : **La Neste du Louron**

**église**

**Unité de gestion :** Garonne-Tarn-Lot  
**Code :** GTL\_S\_1009      **Date de mise à jour :** 11/01/2018  
**Auteur :** SPC GTL

**Code :** GTL\_R\_8288      **Date de mise à jour :** 19/02/2018  
**Auteur :** SPC GTL

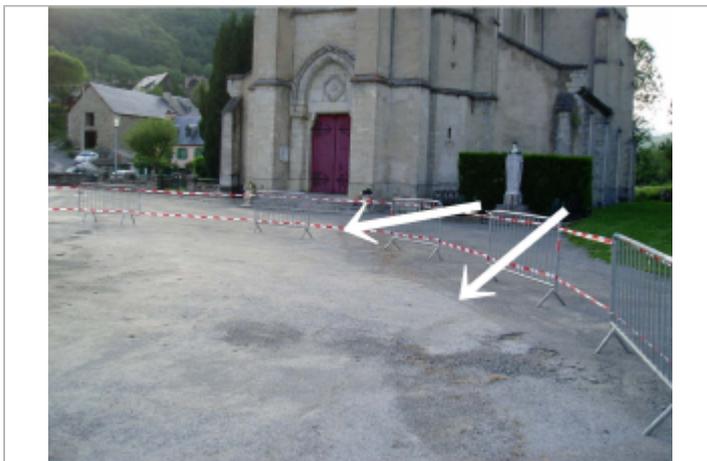
Trace de boue

**18 Juin 2013**

Nature du repère : **Laisse d'inondation**

**Commentaires :** Vue vers l'aval. La trace de boue devant l'église permet de reconstituer l'extension maximale de la crue.

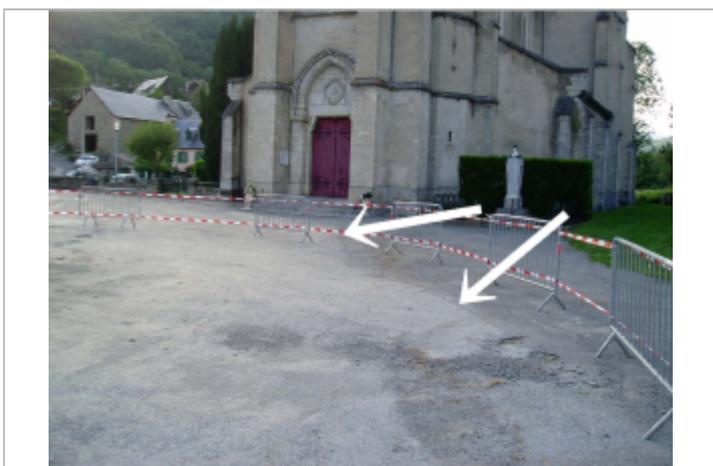
Trace de boue

**Maximum de l'inondation :** Oui  
**Visibilité :** Non      **État du repère :** Disparu  
**Pérennité :** Aucune      **Repère calculé :** Non  
**PHEC :** Non
