Commune : **ADAST**Rivière : **Le Gave de Pau****Chemin de la moule.****1** Repère(s) sur le site**GÉNÉRAL****Unité de gestion :** Gironde-Adour-Dordogne**Code :** GTL\_S\_101**Date de mise à jour :** 26/08/2016**Auteur :** SPC GTL

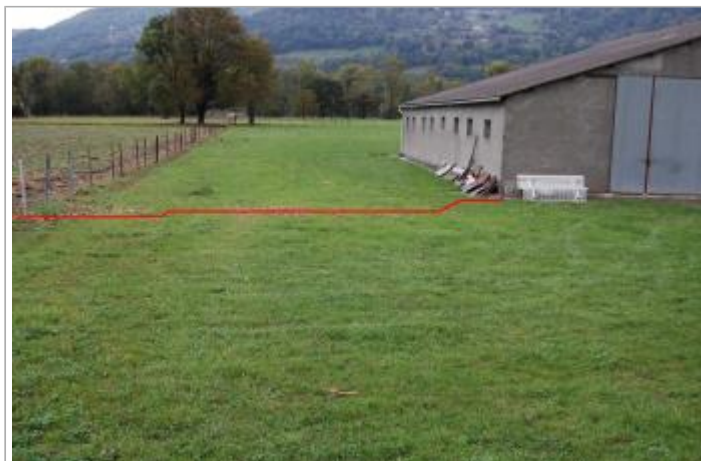
Photo du recensement d'origine. auteur photo : GEOSPHAIR

**20 Octobre 2012**Altitude calculée de l'eau : **non déterminé**Nature de l'inondation : **Débordement de cours d'eau**Nature du repère : **Laisse d'inondation****Commentaires :** Laisses de crue dans les champs. L'hangar a été inondé. - commentaires photo : le trait rouge indique la limite de la crue. Lors de la crue il y avait de l'eau dans l'hangar.**GÉNÉRAL****Code :** GTL\_R\_7686**Date de mise à jour :****Auteur :** SPC GTL

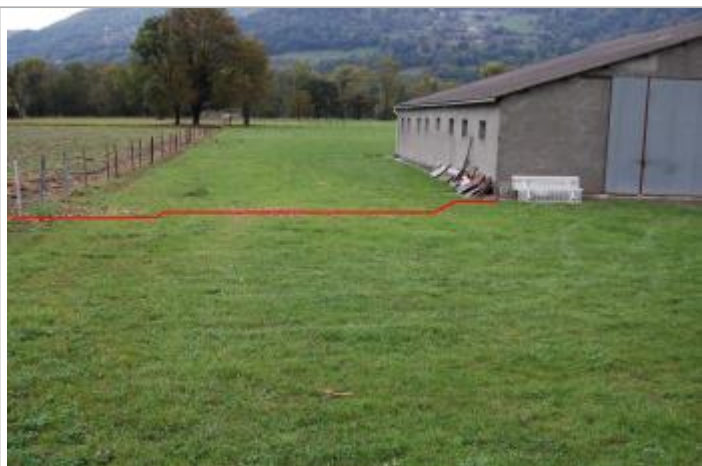
**MARQUE****Maximum de l'inondation :** Oui**Visibilité :** Non**État du repère :** Disparu**Pérennité :** Aucune**Repère calculé :** Non**PHEC :** Non**SOURCE DE REPÉRAGE : - -****Type de repérage :** Non renseigné**Organisme :** GEOSPHAIR**NIVELLEMENT D'ORIGINE****Méthode :** Non renseigné**Organisme :** Inconnu**Référence nivelée :** Autre type de référence**Système altimétrique :** NGF IGN 1969 (système normal)

Photo du recensement d'origine. auteur photo : GEOSPHAIR
