Commune : **BORDERES-LOURON**Rivière : **La Neste du Louron****Pont en amont de Bordères et boulevard en rive droite.****1** Repère(s) sur le site**GÉNÉRAL****Unité de gestion :** Garonne-Tarn-Lot**Code :** GTL_S_1033**Date de mise à jour :** 11/01/2018**Auteur :** SPC GTL

GÉNÉRAL**Code :** GTL_R_5073**Date de mise à jour :****Auteur :** SPC GTL

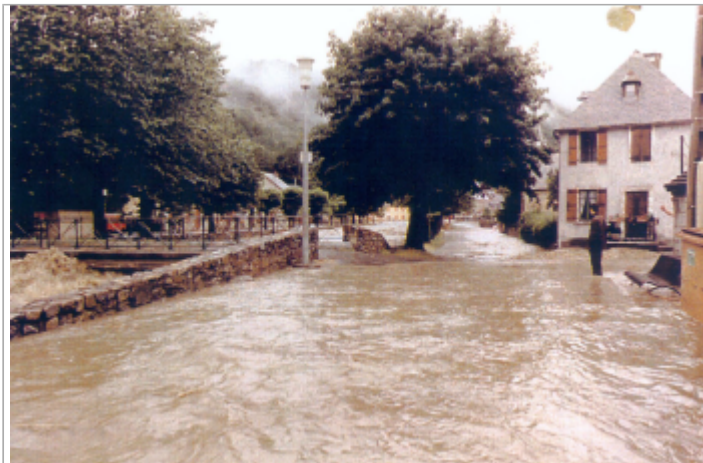
Photo du recensement d'origine. auteur photo : DIREN Midi-Pyrénées

Commentaires : Photographie 1: Le pont amont - vers 8h le 5 juillet. Vue vers l'aval. Tout à gauche - le pilier central provoque une vague de surcote - signe de la rapidité du flot - alors qu'à droite les eaux de débordement poursuivent leur course parallèlement au lit mineur - jusqu'à la place de l'église - et ce - sous une épaisseur de 0 - 20 à 0 - 70m09/05/2007 Source: Y. Salle. Photographie 2: le boulevard de rive droite. Il relie les deux ponts et a reçu l'inondation par l'amont - sous 0 - 40m environ - les eaux (isolées par la murette) ne pouvant plus regagner le chenal de la Neste. Source: F. Gazelle.

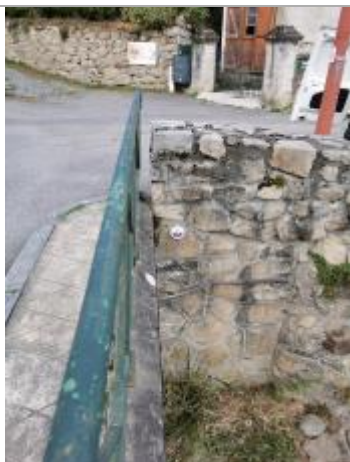
MARQUE**Maximum de l'inondation :** Oui**Visibilité :** Oui**État du repère :** Disparu**Pérennité :** Aucune**Repère calculé :** Non**PHEC :** Non renseigné**SOURCE DE REPÉRAGE : LA CRUE DE LA NESTE DU 5 JUILLET 2001. RAPPORT TECHNIQUE ET PHOTOGRAPHIQUE. -****Type de repérage :** Campagne de terrain post-inondation**Organisme(s) :** DIREN Midi-Pyrénées**NIVELLEMENT D'ORIGINE****Méthode :** Non renseigné**Organisme :** Inconnu**Référence nivelée :** Autre type de référence**Système altimétrique :** NGF IGN 1969 (système normal)

Repère normalisé. 2022
