Commune : BORDERES-LOURON

Rivière : La Neste du Louron

Entrée amont de Bordères-Louron

Code : GTL_S_1036

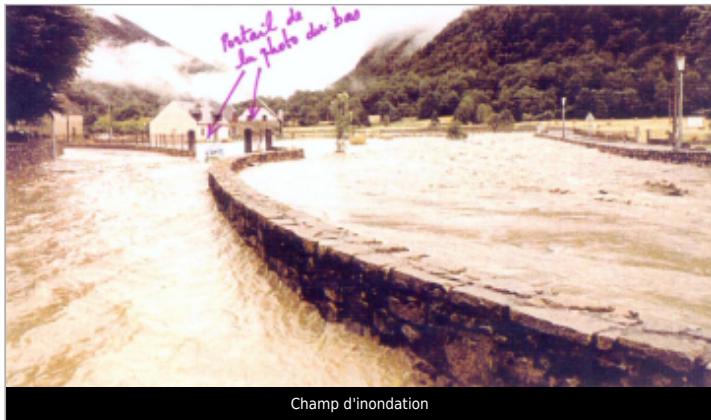
Photographie 2: vue vers l'amont en rive droite. Les laisses végétales perçues sur le portail métallique situé près du lotissement indiquent une submersion de 0 - 45m sur la voirie longeant la Neste. Submersion qui s'est poursuivie au-delà du premier pont - en rive droite - même si ce premier pont disposait d'un tirant d'air suffisant. Source: F. Gazelle.
