Commune : **BORDERES-LOURON**

Rivière : **La Neste du Louron**

## A l'entrée amont de Bordères-Louron.

**Code :** GTL\_S\_1038

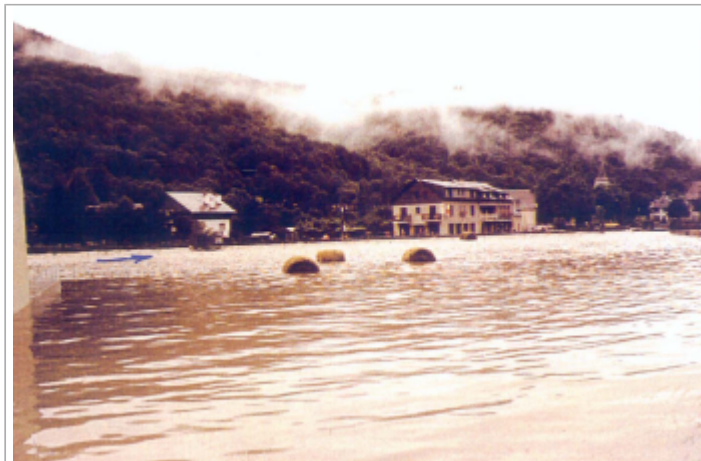
Champ d'inondation

**Commentaires :** Photographie 1 : Vue depuis la rive droite vers la rive gauche et vers l'aval. La largeur du champ d'inondation est remarquable (peu de courant) - d'autant que le goulet de l'agglomération et du premier pont constitue une surcote. Source Y. Salle.
