Commune : BORDERES-LOURON

Rivière : La Neste du Louron

A l'entrée amont de Bordères-Louron.

SOURCE DE REPÉRAGE : LA CRUE DE LA NESTE DU 5 JUILLET 2001. RAPPORT TECHNIQUE ET PHOTOGRAPHIQUE. -

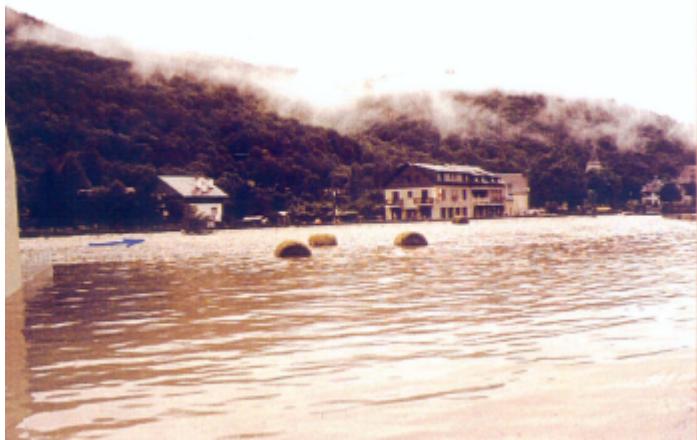
Champ d'inondation

**5 Juillet 2001**Nature de l'inondation : **Débordement de cours d'eau**Altitude calculée de l'eau : **non déterminé**Nature du repère : **Photographie****Commentaires :** Photographie 1 : Vue depuis la rive droite vers la rive gauche et vers l'aval. La largeur du champ d'inondation est remarquable (peu de courant) - d'autant que le goulet de l'agglomération et du premier pont constitue une surcote. Source Y. Salle.
