Commune : **BORDERES-LOURON**

Rivière : **La Neste du Louron**

Code : GTL_S_1042

Code : GTL_R_8291

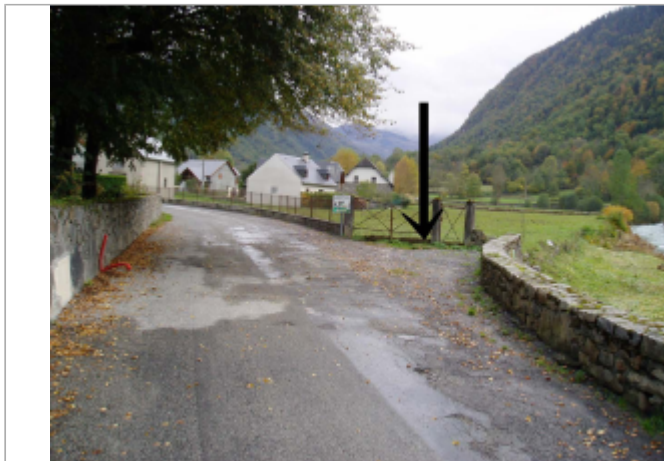
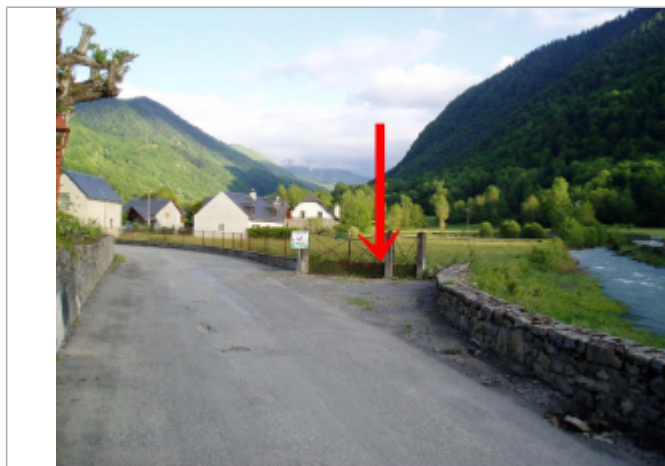
Débris dans le grillage

Commentaires : Zoom sur les débris qui sont au niveau de la flèche à 58cm du sol et à 12 cm au dessus de la barre métallique transversale du portail.,Vue vers l'amont. La crue a déposé des débris dans le grillage du portail (voir zoom).

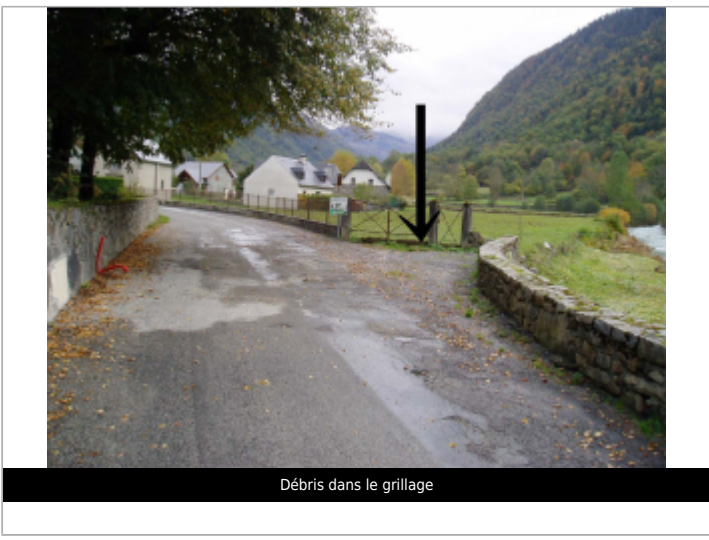
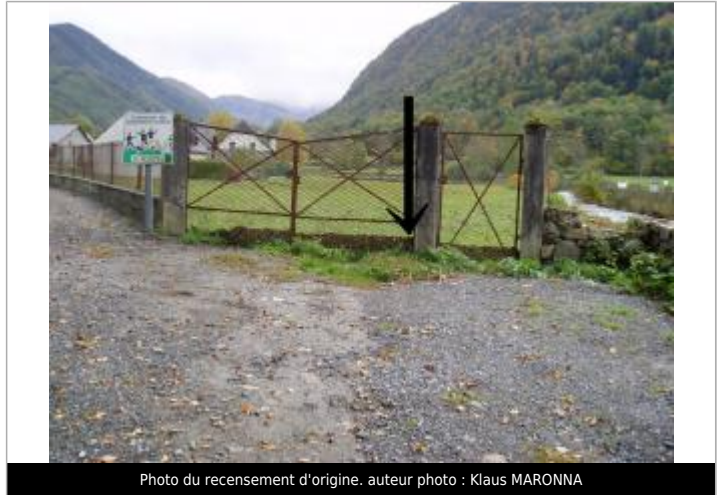
Commentaires : Zoom sur les débris qui sont- au niveau de la flèche- à 27cm du sol et à 16cm en dessous de la barre métallique transversale du portail.
 Vue vers l'amont. La crue a déposé des débris dans le grillage du portail (voir zoom).
