Commune : **BORDERES-LOURON** | Rivière : **La Neste du Louron**

**à 150m en amont du pont amont**

Unité de gestion : Garonne-Tarn-Lot  
 Code : GTL\_S\_1042      Date de mise à jour : 11/01/2018  
 Auteur : SPC GTL

Code : GTL\_R\_8291      Date de mise à jour : 17/04/2018  
 Auteur : SPC GTL

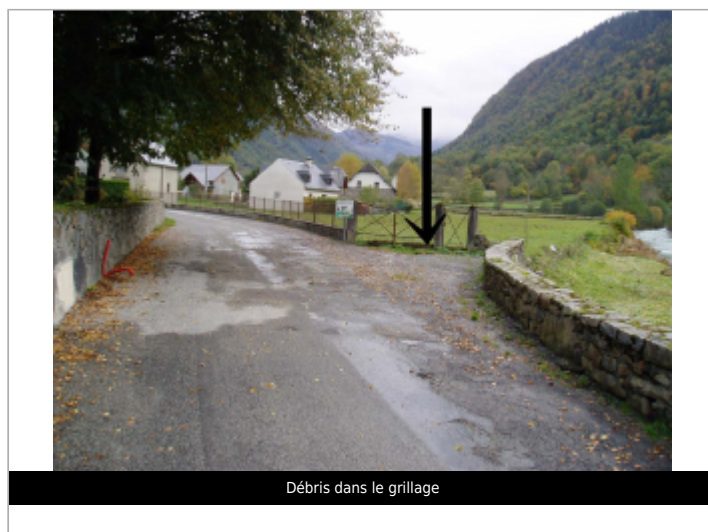
**18 juin 2013**      Altitude calculée de l'eau : **non déterminé**

Nature de l'inondation : **Débordement de cours d'eau**      Nature du repère : **Laisse d'inondation**

**Commentaires :** Zoom sur les débris qui sont au niveau de la flèche à 58cm du sol et à 12 cm au dessus de la barre métallique transversale du portail.,Vue vers l'amont. La crue a déposé des débris dans le grillage du portail (voir zoom).

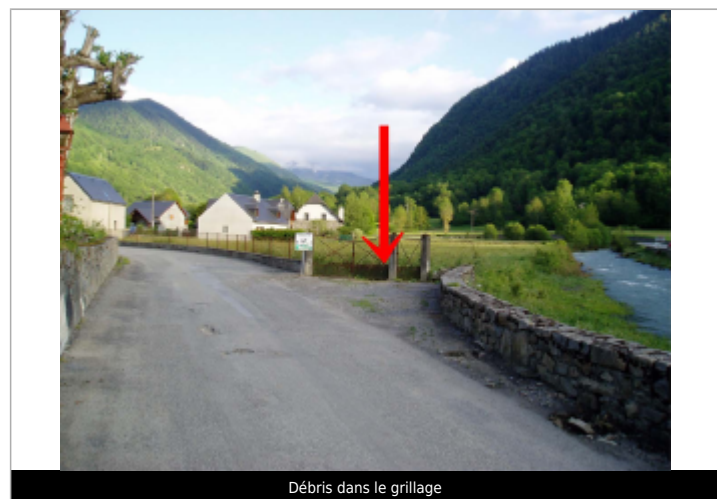
Maximum de l'inondation : Oui  
 Visibilité : Non      État du repère : Disparu  
 Pérennité : Aucune      Repère calculé : Non  
 PHEC : Non

Méthode : Non renseigné  
 Organisme : Inconnu  
 Référence nivelée : Autre type de référence  
 Système altimétrique : NGF IGN 1969 (système normal)  
 Différence entre le niveau d'eau et la référence (en m) : 0.580 m

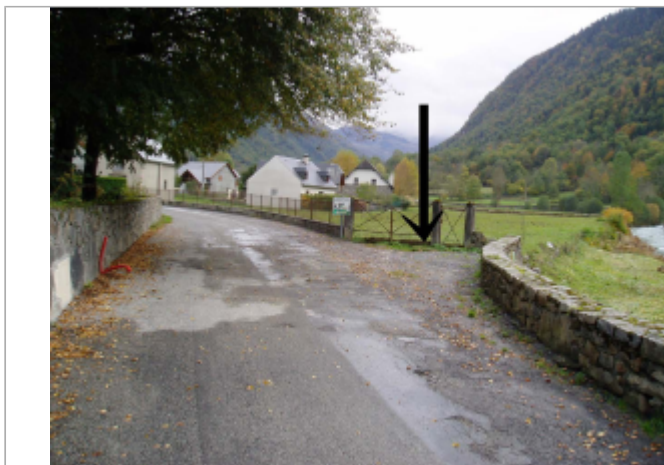
Débris dans le grillage

**Commentaires :** Zoom sur les débris qui sont- au niveau de la flèche- à 27cm du sol et à 16cm en dessous de la barre métallique transversale du portail.

Vue vers l'amont. La crue a déposé des débris dans le grillage du portail (voir zoom).

**Maximum de l'inondation :** Oui  
**Visibilité :** Non      **État du repère :** Disparu  
**Pérennité :** Aucune      **Repère calculé :** Non  
**PHEC :** Non renseigné

**Méthode :** Non renseigné  
**Organisme :** Inconnu  
**Référence nivelée :** Autre type de référence  
**Système altimétrique :** NGF IGN 1969 (système normal)  
**Différence entre le niveau d'eau et la référence (en m) :** 0.270 m
