Commune : BORDERES-LOURON

Rivière : La Neste du Louron

à 150m en amont du pont amont**2**

GÉNÉRAL**Unité de gestion :** Garonne-Tarn-Lot**Code :** GTL_S_1042**Date de mise à jour :** 11/01/2018**Auteur :** SPC GTL

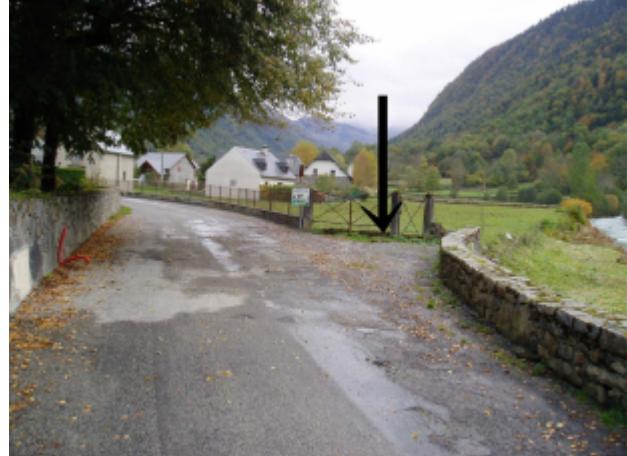
Débris dans le grillage

**18 Juin 2013**Nature de l'inondation : **Débordement de cours d'eau**Altitude calculée de l'eau : **non déterminé**Nature du repère : **Laisse d'inondation****Commentaires :** Zoom sur les débris qui sont au niveau de la flèche à 58cm du sol et à 12 cm au dessus de la barre métallique transversale du portail,.Vue vers l'amont. La crue a déposé des débris dans le grillage du portail (voir zoom).**GÉNÉRAL****Code :** GTL_R_8291**Auteur :** SPC GTL**Date de mise à jour :**

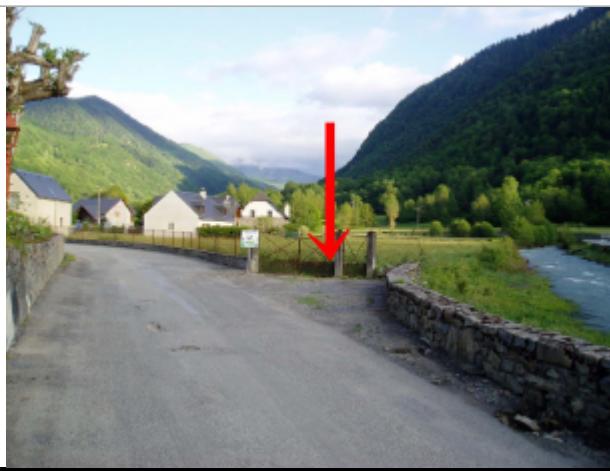
Débris dans le grillage

MARQUE**Maximum de l'inondation :** Oui**Visibilité :** Non**État du repère :** Disparu**Pérennité :** Aucune**Repère calculé :** Non**PHEC :** Non**SOURCE DE REPÉRAGE : - -****Type de repérage :** Non renseigné**Organisme :** Bureau d'études**NIVELLEMENT D'ORIGINE****Méthode :** Non renseigné**Organisme :** Inconnu**Référence nivelée :** Autre type de référence**Système altimétrique :** NGF IGN 1969 (système normal)**Différence entre le niveau d'eau et la référence (en m) :** 0.580 m

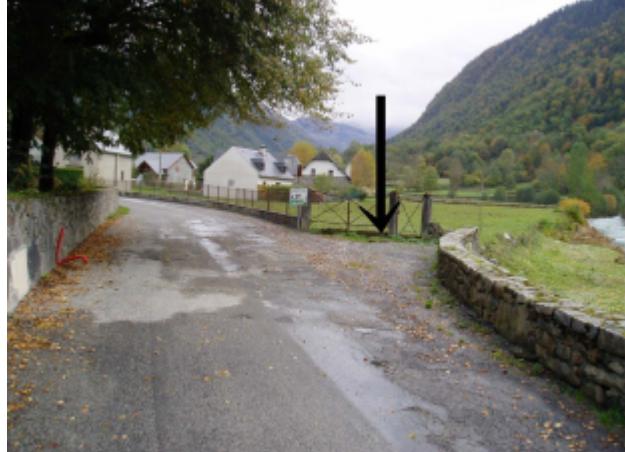
Débris dans le grillage

**20 Octobre 2012**Nature de l'inondation : **Débordement de cours d'eau**Altitude calculée de l'eau : **non déterminé**Nature du repère : **Laisse d'inondation****Commentaires :** Zoom sur les débris qui sont- au niveau de la flèche- à 27cm du sol et à 16cm en dessous de la barre métallique transversale du portail.

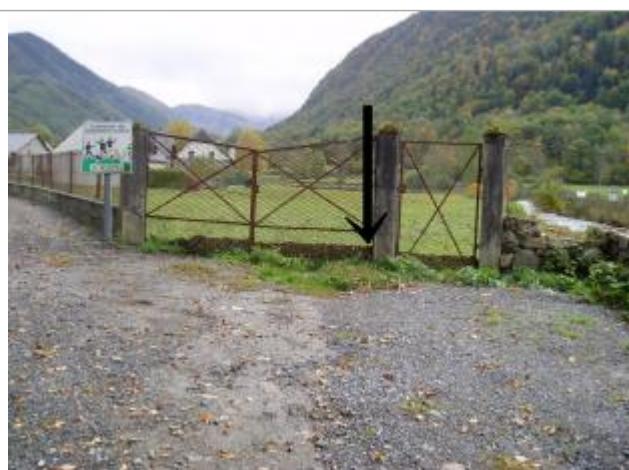
Vue vers l'amont. La crue a déposé des débris dans le grillage du portail (voir zoom).

Photo du recensement d'origine. auteur photo : Klaus MARONNA
