Commune : NERAC

Rivière : La Baïse

Place de la Capitainerie (photos de crues)

Unité de gestion : Garonne-Tarn-Lot**Code :** GTL_S_1079**Date de mise à jour :** 12/11/2019**Auteur :** SPC GTL

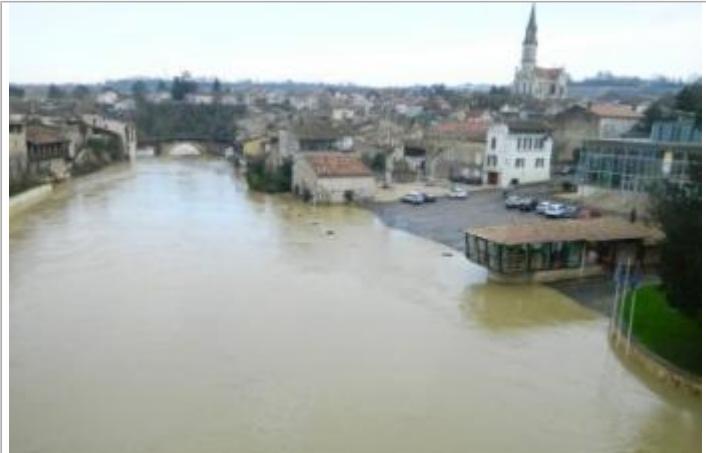
Photo du recensement d'origine. auteur photo : CACG

Commentaires : Vue depuis la rue d'accès à la subdivision de Nérac en direction de la Baïse. L'ancien lavoir (flèche) est presque inondé jusqu'au toit - soit une hauteur de submersion dépassant 2 - 00m. La photographie a été prise à une cote de 5 - 00m à l'échelle de Nérac - avant le maximum de la crue (5 - 20m). Source: Subdivision de l'Equipement de Nérac

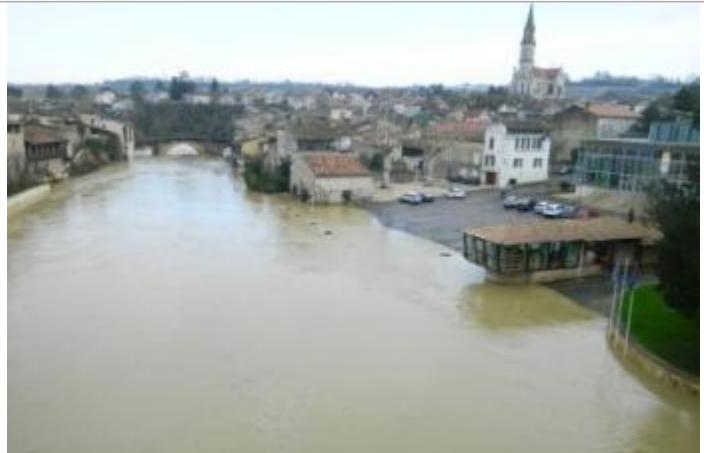
Photo du recensement d'origine. auteur photo : CACG

Commentaires : Vue sur la rive droite et le bâtiment de la subdivision de Nérac (flèche). La photographie a été prise à une cote de 5 - 00m à l'échelle de Nérac - avant le maximum de la crue (5 - 20m). Source: Subdivision de l'Equipement de Nérac

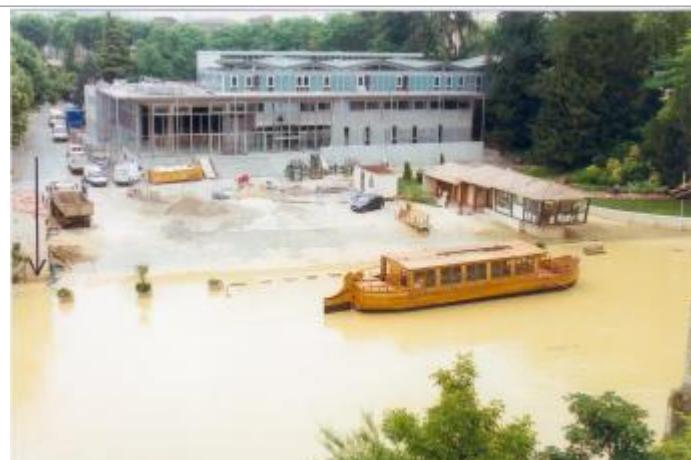
**12 Juin 2000**Nature de l'inondation : **Débordement de cours d'eau**Altitude calculée de l'eau : **non déterminé**Nature du repère : **Photographie****Commentaires :** Les 2 photographies ont été prises pendant la décrue. Ils concernent le secteur en rive droite - entre le pont portant l'échelle SAC et le pont Vieux. La crue a laissé une trace d'humidité sur certains bâtiments (flèches). Source: Louis Vicente - photographe.

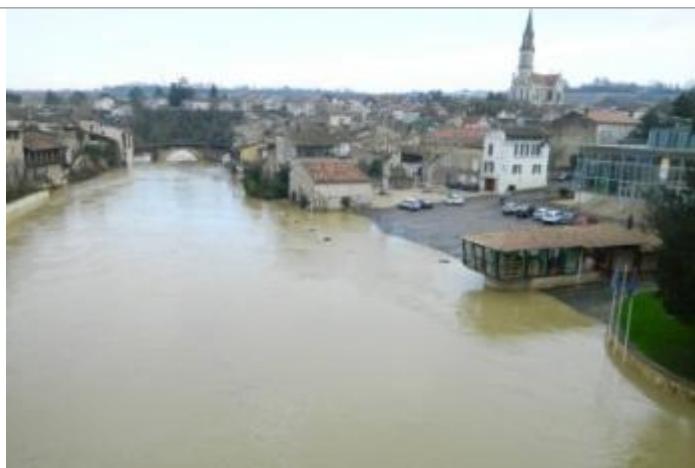
Commentaires : eau jusqu'au bâtiment de la capitainerie

Description référence du repère : sol

Altitude de la référence (en m) : 44.626 m

Différence entre le niveau d'eau et la référence (en m) : 0.350 m

Altitude calculée de l'eau (en m) : 44.976
