Commune : **ADAST** | Rivière : **Le Gave de Pau**

Au lieu-dit les Contrats.

Unité de gestion : Gironde-Adour-Dordogne
 Code : GTL_S_109 Date de mise à jour : 26/08/2016
 Auteur : SPC GTL

Code : GTL_R_7685 Date de mise à jour : 20/04/2022
 Auteur : SPC GTL

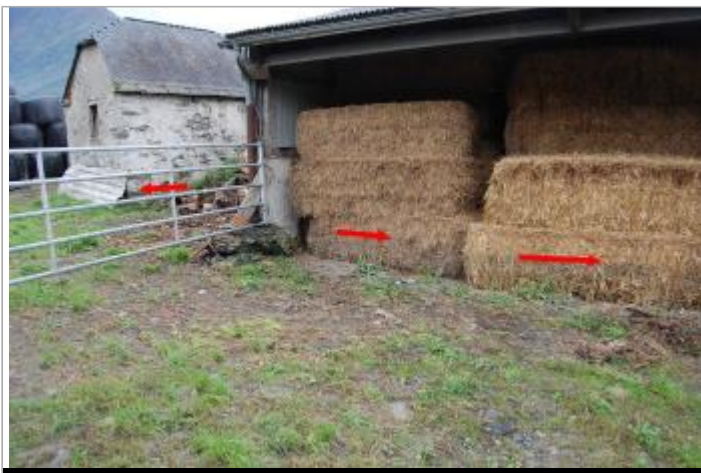
Photo du recensement d'origine. auteur photo : GEOSPHAIR

Commentaires : Lors du maximum de la crue il y avait 0.43 m d'eau sous l'hangar. - commentaires photo : Les d?pots de limons dans les balles de paille indiquent la limite de la crue (fleche rouge).

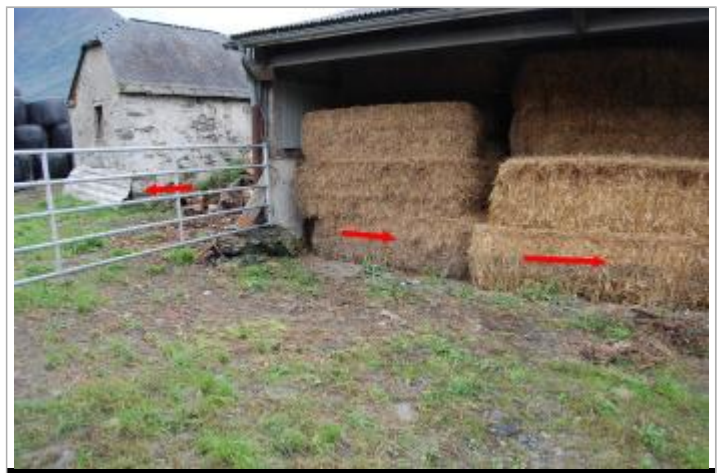
Photo du recensement d'origine. auteur photo : GEOSPHAIR

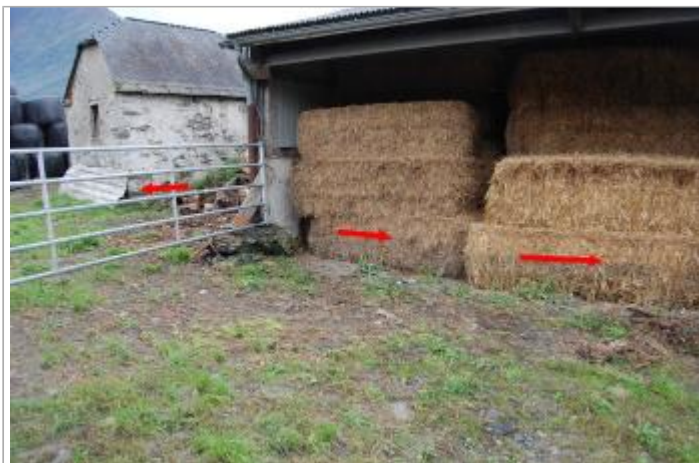
Photo du recensement d'origine. auteur photo : GEOSPHAIR

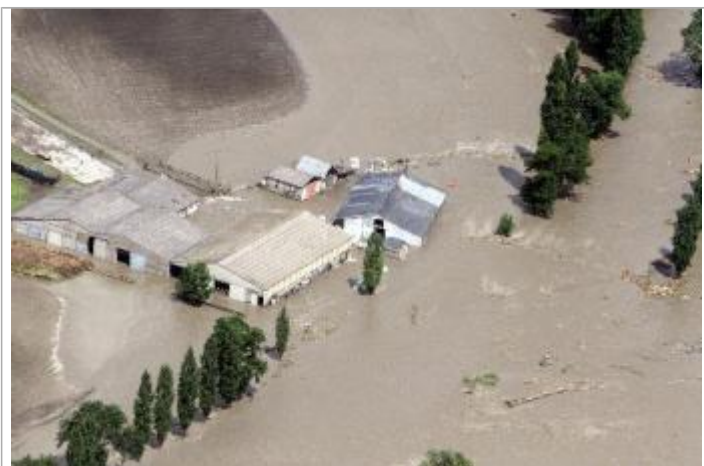
Vue du repère

Commentaires : Code : 180 - Fiabilité : Moyenne - Evaluation du niveau précis difficile à partir de la vue aérienne
