Commune : **ADAST**Rivière : **Le Gave de Pau**

## Au lieu-dit les Contrats.

**20 Octobre 2012**Nature de l'inondation : **Débordement de cours d'eau**Altitude calculée de l'eau : **non déterminé**Nature du repère : **Laisse d'inondation****Commentaires :** Lors du maximum de la crue il y avait 0.43 m d'eau sous l'hangar. - commentaires photo : Les d?pots de limons dans les balles de paille indiquent la limite de la crue (flèche rouge).

**18 Juin 2013**Nature de l'inondation : **Débordement de cours d'eau**Altitude calculée de l'eau : **448.63 m**Nature du repère : **Laisse d'inondation****Commentaires :** Code : 180 - Fiabilité : Moyenne - Evaluation du niveau précis difficile à partir de la vue aérienne

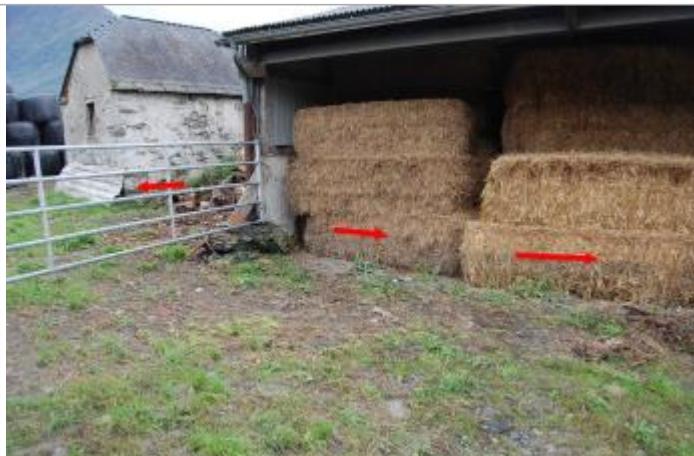
Photo du recensement d'origine. auteur photo : GEOSPHAIR

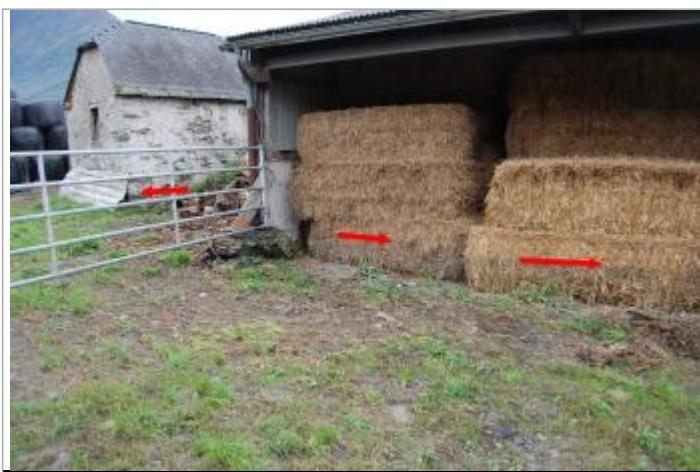
**Maximum de l'inondation :** Oui**Visibilité :** Non**État du repère :** Disparu**Pérennité :** Aucune**Repère calculé :** Non**PHEC :** Non

**Méthode :** Non renseigné**Organisme :** Inconnu**Référence nivelée :** Autre type de référence**Système altimétrique :** NGF IGN 1969 (système normal)**Différence entre le niveau d'eau et la référence (en m) :** 0.430 m

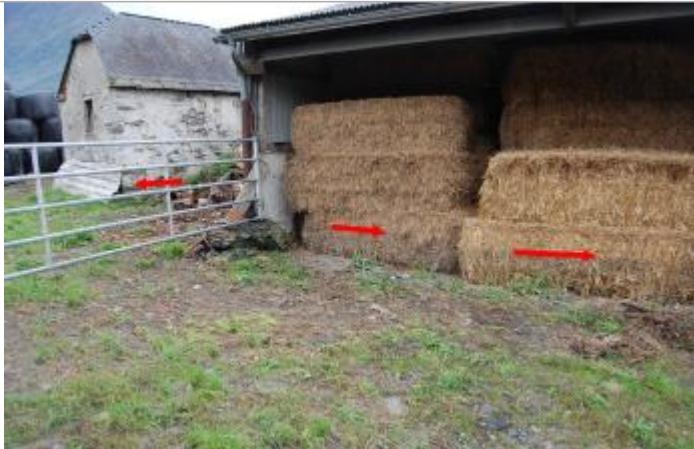
Photo du recensement d'origine. auteur photo : GEOSPHAIR

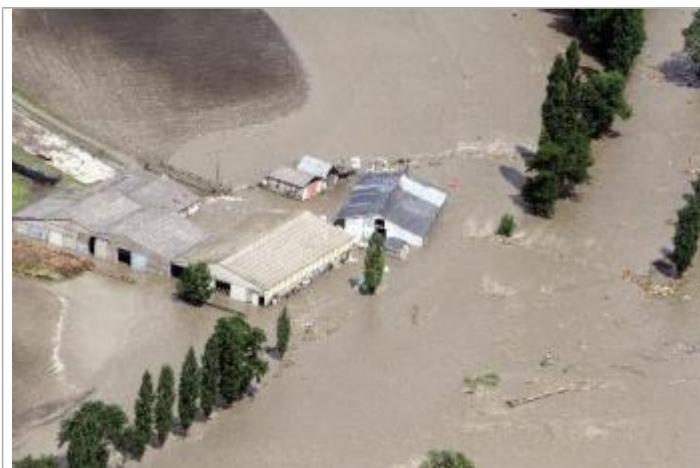
**Maximum de l'inondation :** Oui**Visibilité :** Non**État du repère :** Non renseigné**Pérennité :** Non renseigné**Repère calculé :** Non renseigné**PHEC :** Non renseigné

**Méthode :** Non renseigné**Organisme :** Inconnu**Référence nivélée :** Marque d'inondation**Système altimétrique :** NGF IGN 1969 (système normal)**Altitude de la référence (en m) :** 448.630 m**Altitude calculée de l'eau (en m) :** 448.63
