Commune : NERAC

Rivière : La Baïse

## Arbuste en rive droite en bord de cours d'eau

**Code:** GTL S 1090 **Date de mise à jour : 25/08/2016**

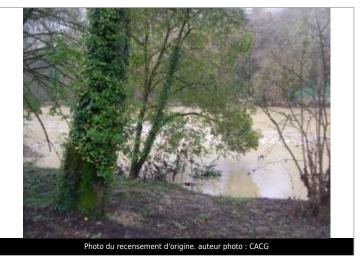
Photo du recensement d'origine. auteur photo : CACG

Commentaires : traces sur les feuilles de l'arbuste

Nature du repère : Laisse d'inondation

Visibilité: Oui État du repère : Disparu Pérennité : Aucune Repère calculé: Non
