Commune : **NERAC**

Rivière : **La Baïse**

## interieur du cagibi d'une maison en RD

Code : GTL\_S\_1091

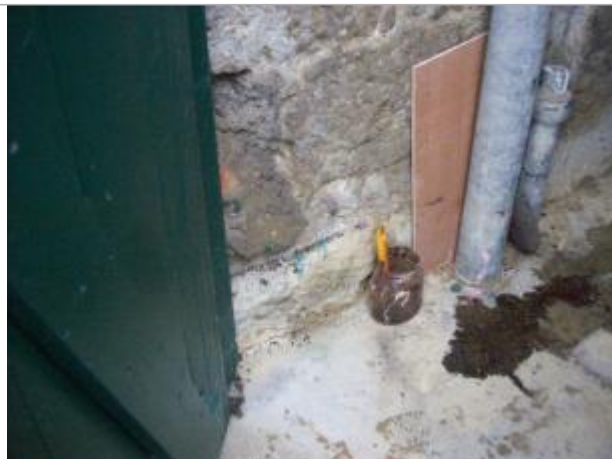
Photo du recensement d'origine. auteur photo : CACG

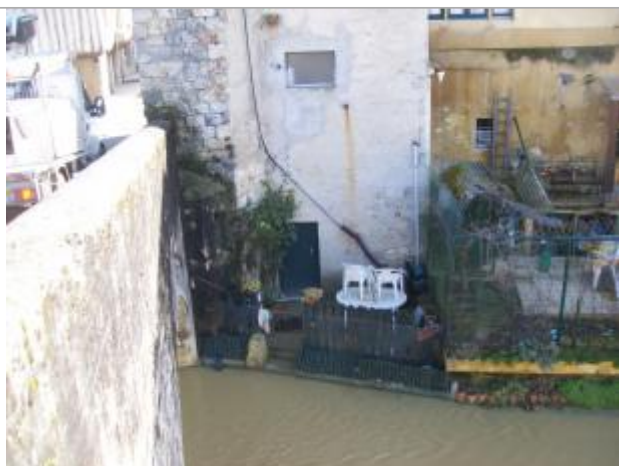
Nature du repère : **Laisse d'inondation**

Commentaires : Trace sur le mur

Photo du recensement d'origine. auteur photo : CACG
