Commune : NERAC

Rivière : La Baïse

intérieur du cagibi d'une maison en RD

Unité de gestion : Garonne-Tarn-Lot**Code :** GTL_S_1091**Date de mise à jour :** 25/08/2016**Auteur :** SPC GTL

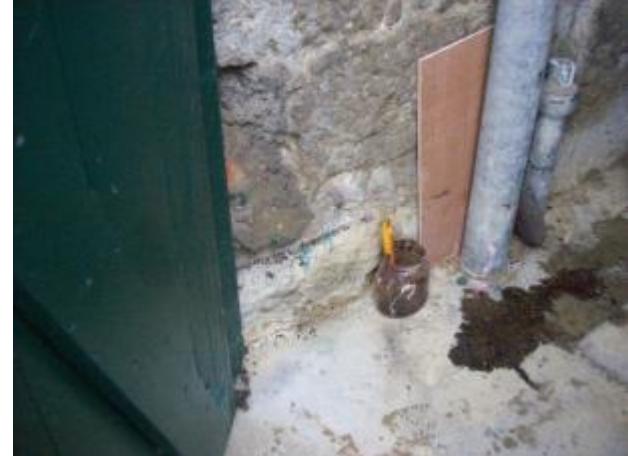
Photo du recensement d'origine. auteur photo : CACG

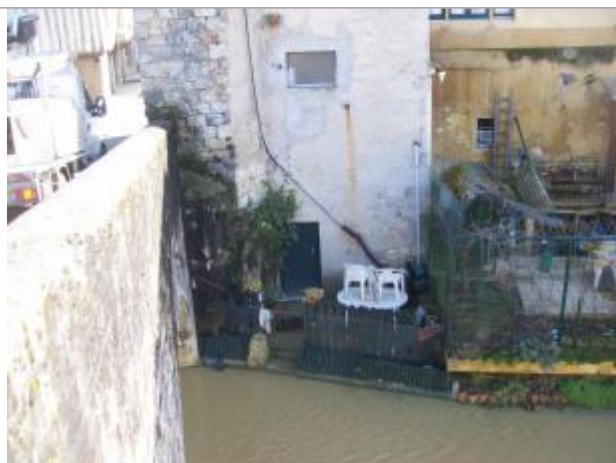
**20 Janvier 2013**Nature de l'inondation : **Débordement de cours d'eau**Altitude calculée de l'eau : **non déterminé**Nature du repère : **Laisse d'inondation****Commentaires :** Trace sur le mur

Photo du recensement d'origine. auteur photo : CACG

Maximum de l'inondation : Oui**Visibilité :** Oui**État du repère :** Disparu**Pérennité :** Aucune**Repère calculé :** Non**PHEC :** Oui
