Commune : **TETHIEU** | Rivière : **L' Adour**

Coutron

Unité de gestion : Gironde-Adour-Dordogne
Code : GTL_S_11 **Date de mise à jour :** 26/08/2016
Auteur : SPC GTL

Code : GTL_R_7940 **Date de mise à jour :** 02/09/2019
Auteur : SPC GTL

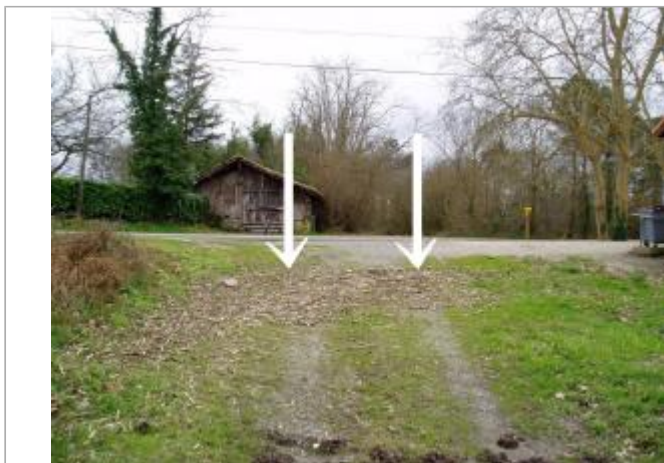
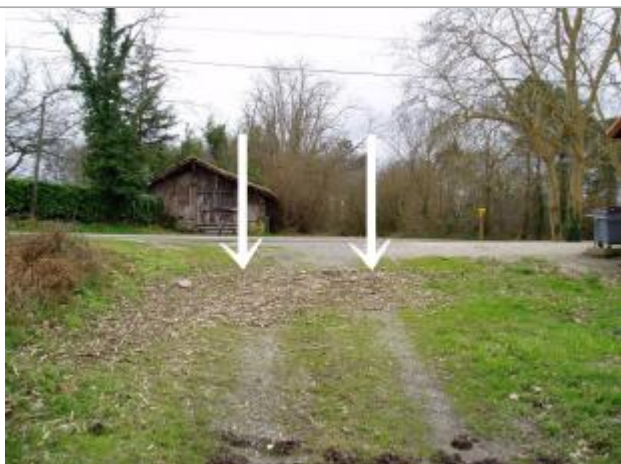
Photo du recensement d'origine. auteur photo : Klaus MARONNA

Commentaires : commentaires photo : Zoom sur la laisse.,Vue opposée à Téthieu- sur Coutron. En contrebas de la route- la crue a déposé une laisse nette.
