Commune : **LOUDENVIELLE**Rivière : **La Neste du Louron****maison en bordure de la D 25****2**

GÉNÉRAL**Unité de gestion :** Garonne-Tarn-Lot**Code :** GTL_S_1125**Date de mise à jour :** 25/08/2016**Auteur :** SPC GTL

GÉNÉRAL**Code :** GTL_R_7654**Date de mise à jour :****Auteur :** SPC GTL

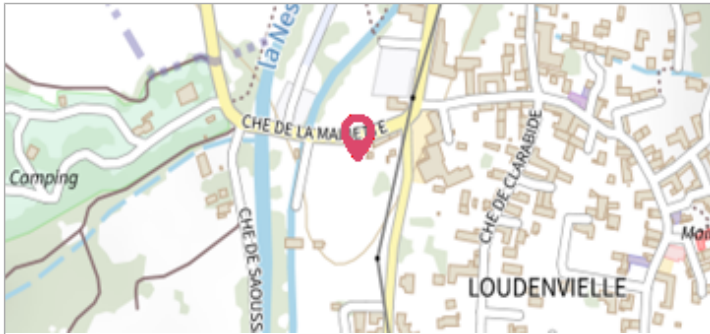
**GÉOLOCALISATION****Coordonnées WGS84 :** X: 0.40836200 / Y: 42.79600000**Coordonnées RGF93 (Lambert 93) :** X: 487780.08 / Y: 6191981.46**Coordonnées RGF93 (ETRS89) :** X: 0.408362 / Y: 42.796**Code Hydro:** 001-0430**Rive de référence:** Droite

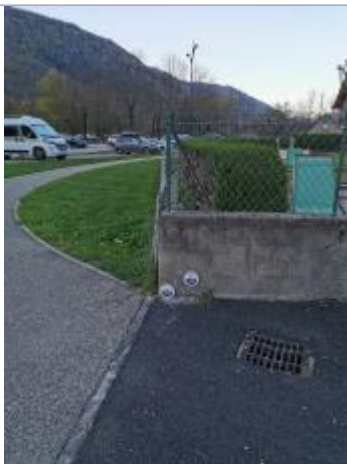
Repère normalisé. 2022

Commentaires : commentaires photo : Zoom., Vue vers l'aval- sur la D 25 et sur un grillage où la crue a déposé des débris. Au niveau de la flèche- ils sont à 0.35m du sol et à 0.69m en dessous du sommet du grillage.

MARQUE**Maximum de l'inondation :** Oui**Visibilité :** Oui**État du repère :** Disparu**Pérennité :** Aucune**Repère calculé :** Non**PHEC :** Non renseigné**SOURCE DE REPÉRAGE : - -****Type de repérage :** Non renseigné**Organisme :** Bureau d'études**NIVELLEMENT D'ORIGINE****Méthode :** Non renseigné**Organisme :** Inconnu**Référence nivelée :** Autre type de référence**Système altimétrique :** NGF IGN 1969 (système normal)**Différence entre le niveau d'eau et la référence (en m) :** 0.350 m

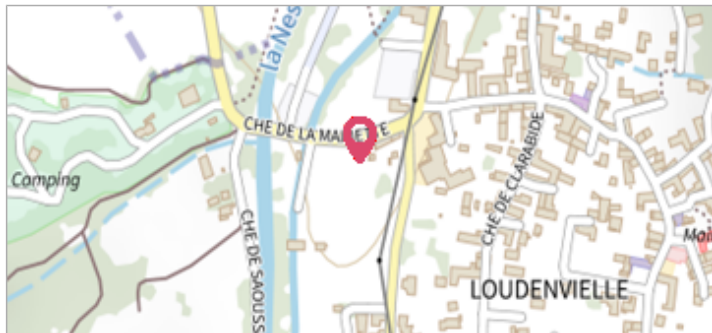
**GÉOLOCALISATION****Coordonnées WGS84 :** X: 0.40836200 / Y: 42.79600000**Coordonnées RGF93 (Lambert 93) :** X: 487780.08 / Y: 6191981.46**Coordonnées RGF93 (ETRS89) :** X: 0.408362 / Y: 42.796**Code Hydro:** 001-0430**Rive de référence:** Droite

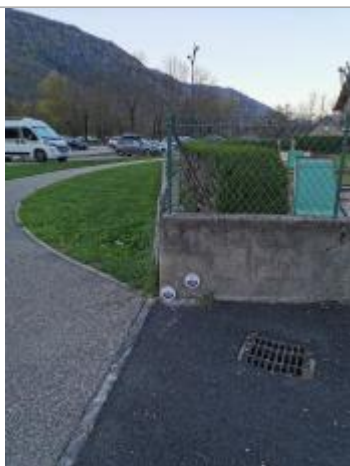
Repère normalisé. 2022

**18 Juin 2013**Altitude calculée de l'eau : **959.07 m**Nature de l'inondation : **Débordement de cours d'eau**Nature du repère : **Laisse d'inondation****Commentaires :** commentaires photo : Zoom sur les débris qui sont à 0.24m du sol, Vue vers l'aval. Devant le grillage- la crue a déposé des débris dans l'herbe.**GÉNÉRAL****Code :** GTL_R_8295**Date de mise à jour :****Auteur :** SPC GTL

MARQUE**Maximum de l'inondation :** Oui**Visibilité :** Non**État du repère :** Disparu**Pérennité :** Aucune**Repère calculé :** Non**PHEC :** Non**SOURCE DE REPÉRAGE : - -****Type de repérage :** Non renseigné**Organisme :** Bureau d'études**NIVELLEMENT RÉCENT****Système altimétrique :** NGF IGN 1969 (système normal)**Altitude de la référence (en m) :** 959.070 m**Altitude calculée de l'eau (en m) :** 959.07
