Commune : LOUDENVIELLE

Rivière : La Neste du Louron

GÉNÉRAL**Unité de gestion :** Garonne-Tarn-Lot**Code :** GTL_S_1140**Date de mise à jour :** 20/09/2017**Auteur :** SPC GTL

**5 Juillet 2001**

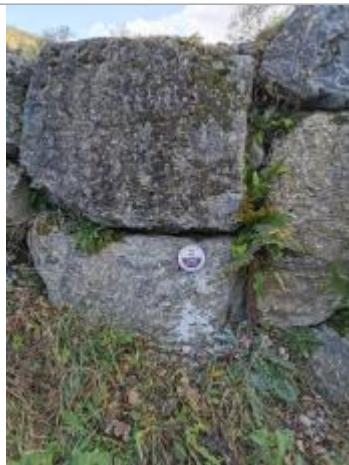
MARQUE**Maximum de l'inondation :** Oui**Visibilité :** Oui**État du repère :** Disparu**Pérennité :** Aucune**Repère calculé :** Non**PHEC :** Non renseigné

Repère normalisé. 2022
