Commune : LOUDENVIELLE

## Lieu-dit Artiguelongue.

Rivière : La Neste du Louron

### SOURCE DE REPÉRAGE : LA CRUE DE LA NESTE DU 5 JUILLET 2001. RAPPORT TECHNIQUE ET PHOTOGRAPHIQUE. -

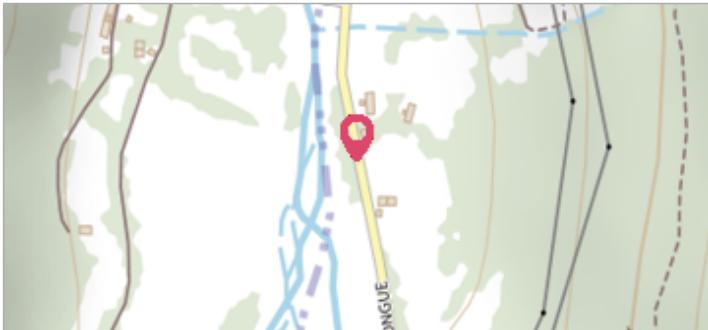
Photo du recensement d'origine. auteur photo : DIREN Midi-Pyrénées

**Commentaires :** La berge de rive gauche a reculé de plusieurs mètres sur une grande longueur. Pour autant l'inondation n'a pas épargné les prairies contiguës sous une faible épaisseur d'eau (0 - 2 à 0 - 6 m) - mais avec un courant non négligeable (1 m/s environ).
