Commune : **AVAJAN**Rivière : **La Neste du Louron****Le Moulin d'Avajan.****1** Repère(s) sur le site**GÉNÉRAL****Unité de gestion :** Garonne-Tarn-Lot**Code :** GTL_S_1152**Date de mise à jour :** 20/09/2017**Auteur :** SPC GTL

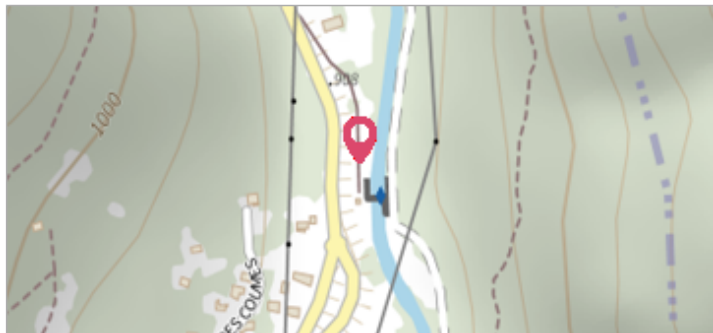
Photo du recensement d'origine. auteur photo : DIREN Midi-Pyrénées

**5 juillet 2001**Nature de l'inondation : **Débordement de cours d'eau**Altitude calculée de l'eau : **non déterminé**Nature du repère : **Repère normalisé (décret n°2005-233)****Commentaires :** Vue vers l'amont. Le moulin a été touché par la submersion. La hauteur d'eau était de 1 - 70 m d'après les traces d'humidité sur le mur et les laisses dans les arbres - par rapport à la ligne d'eau du 11 juillet observée sur la photo.**GÉNÉRAL****Code :** GTL_R_5070**Date de mise à jour :****Auteur :** SPC GTL

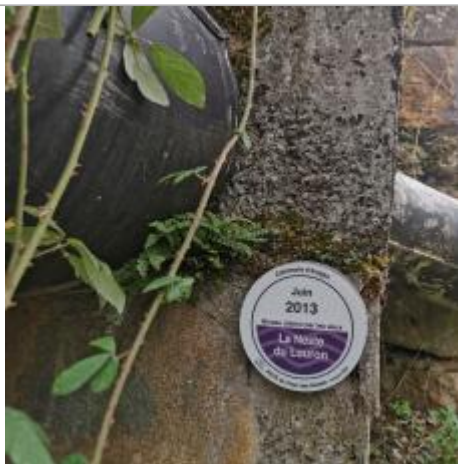
MARQUE**Maximum de l'inondation :** Oui**Visibilité :** Oui**État du repère :** Disparu**Pérennité :** Aucune**Repère calculé :** Non**PHEC :** Non renseigné

Repère normalisé. 2022
