Commune : **AVAJAN**Rivière : **La Neste du Louron**

Le Moulin d'Avajan.

Unité de gestion : Garonne-Tarn-Lot**Code :** GTL_S_1152**Date de mise à jour :** 20/09/2017**Auteur :** SPC GTL

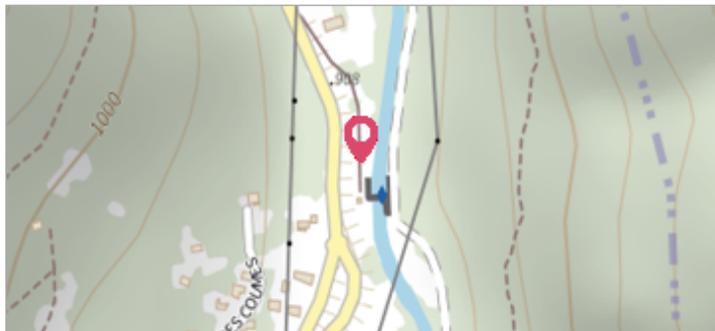
Photo du recensement d'origine. auteur photo : DIREN Midi-Pyrénées

Nature de l'inondation : **Débordement de cours d'eau**Altitude calculée de l'eau : **non déterminé**Nature du repère : **Repère normalisé (décret n°2005-233)****Commentaires :** Vue vers l'amont. Le moulin a été touché par la submersion. La hauteur d'eau était de 1 - 70 m d'après les traces d'humidité sur le mur et les laisses dans les arbres - par rapport à la ligne d'eau du 11 juillet observée sur la photo.

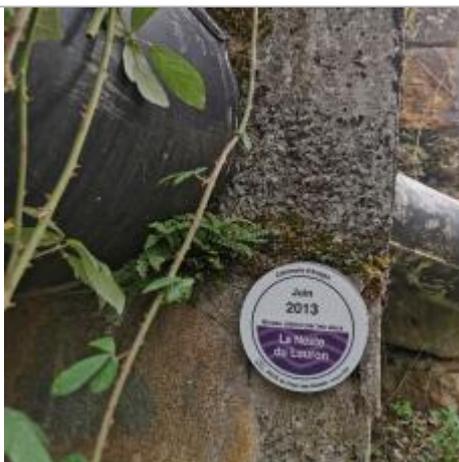
Maximum de l'inondation : Oui**Visibilité :** Oui**État du repère :** Disparu**Pérennité :** Aucune**Repère calculé :** Non**PHEC :** Non renseigné**SOURCE DE REPÉRAGE : LA CRUE DE LA NESTE DU 5 JUILLET 2001. RAPPORT TECHNIQUE ET PHOTOGRAPHIQUE. -****Type de repérage :** Campagne de terrain post-inondation**Organisme :** DIREN Midi-Pyrénées

Repère normalisé. 2022
